嘉兴南湖南方水泥有限公司  
超低排放改造评估监测

公示材料

嘉兴南湖南方水泥有限公司

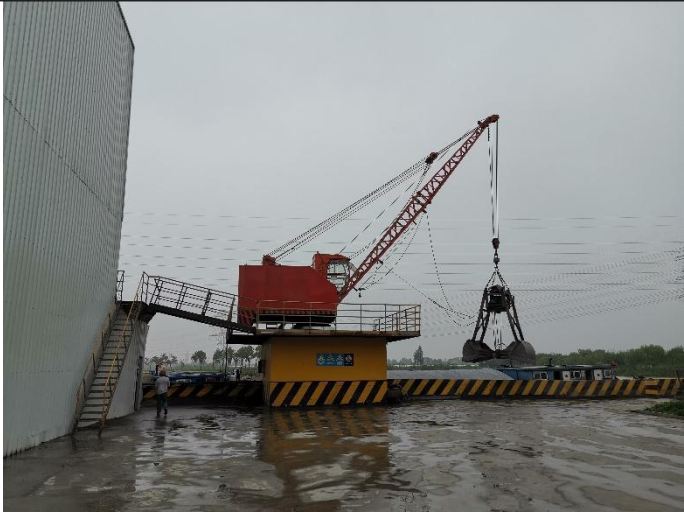
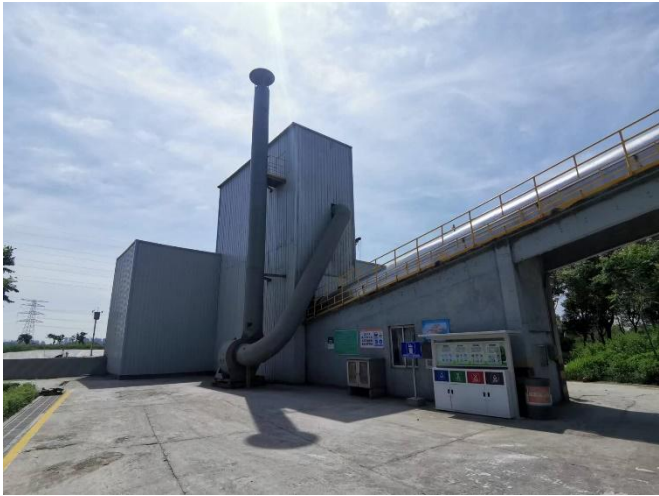
| 序号 | 位置 | 改造前 | 改造后 |
|---|---|---|---|
| 1 | 1#线吊机码头 | <div><p>吊机未封闭，转运皮带未完全封闭，下料时存在粉尘外逸</p></div> | <div><p>吊机码头区域整体半封闭，传输带均封闭，下料口增设喷雾、空气微站</p></div> |

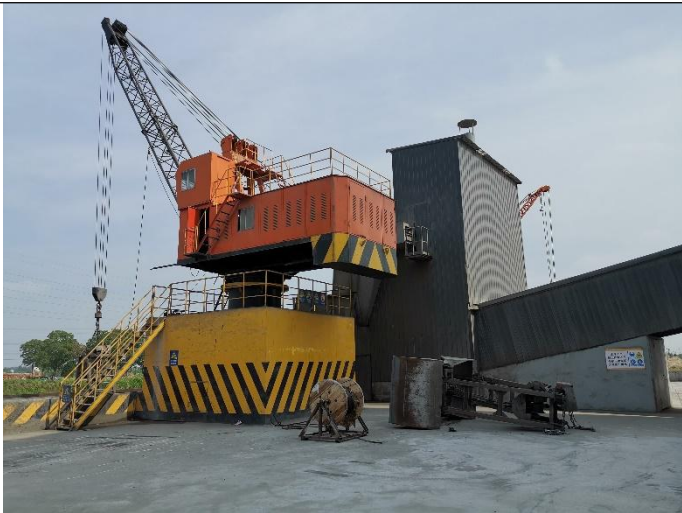
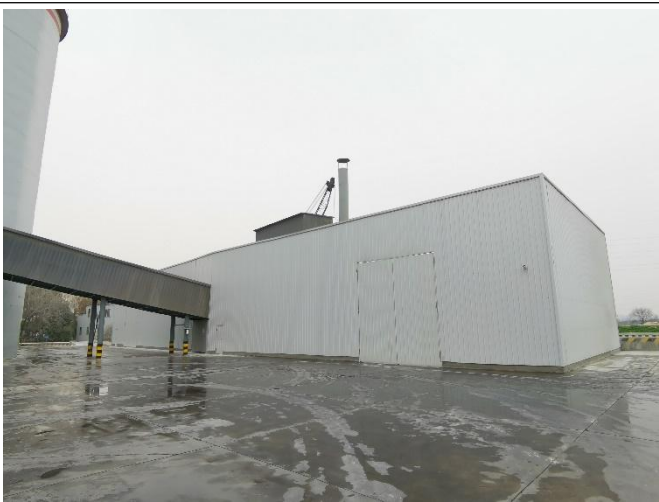
| 2 | 2#线吊机码头 | <p data-bbox="736 774 1220 813">吊机未封闭，下料时存在粉尘外逸</p> | <p data-bbox="1346 762 2045 863">吊机码头区域整体半封闭，传输带均封闭，下料口<br/>增设喷雾、空气微站</p> |

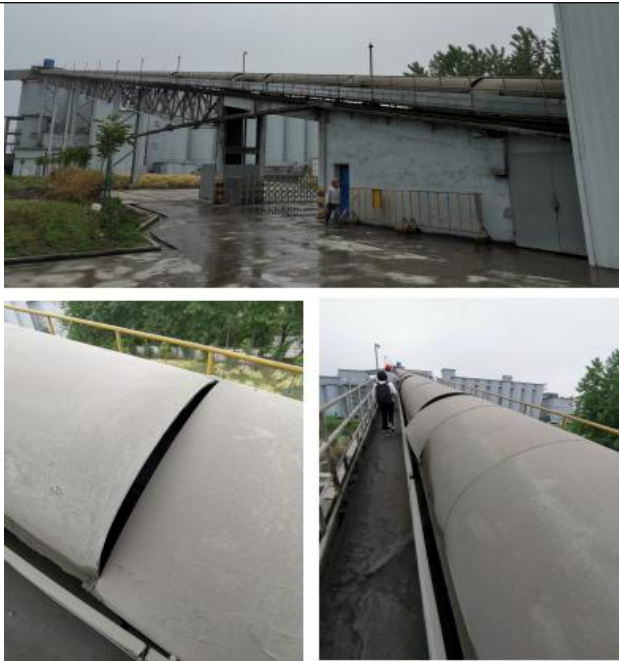
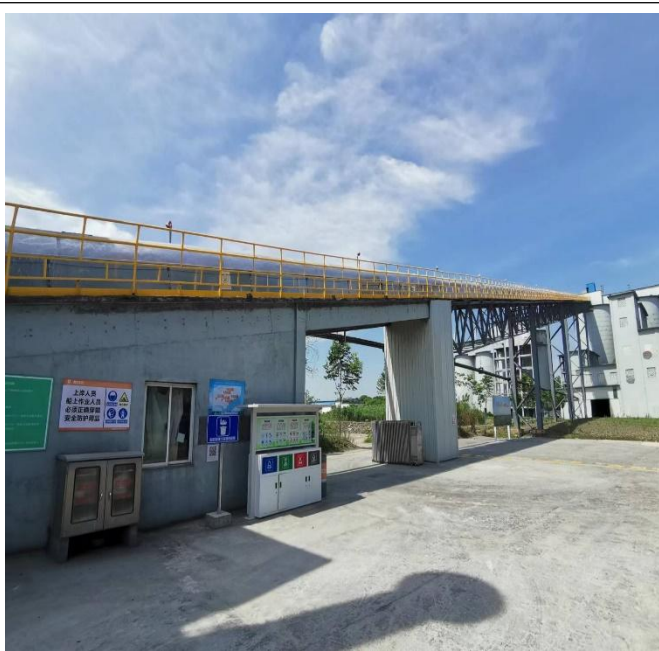
| 3 | 2#线码头入库传输带 | <p>传输带盖板老旧破损</p> | <p>盖板更新，传输带全封闭</p> |

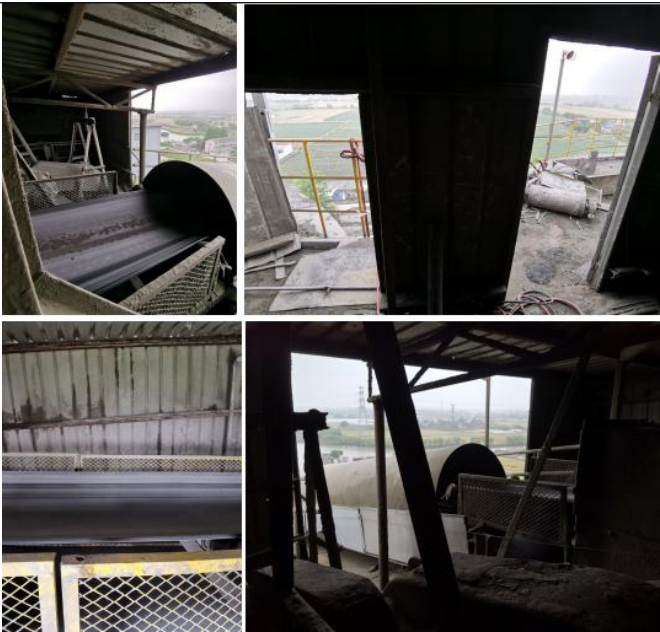
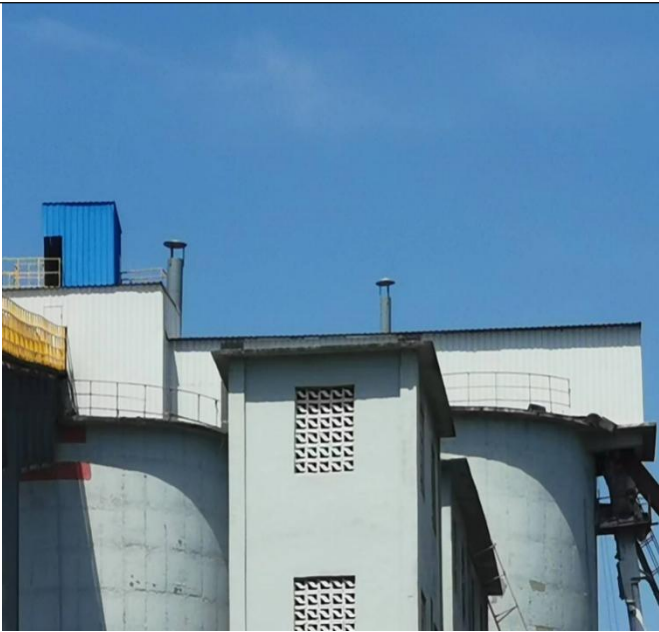
| 4 | 1#线熟料库顶 | <p data-bbox="835 890 1122 930">多处转运环节未封闭</p> | <p data-bbox="1630 890 1760 930">整体封闭</p> |

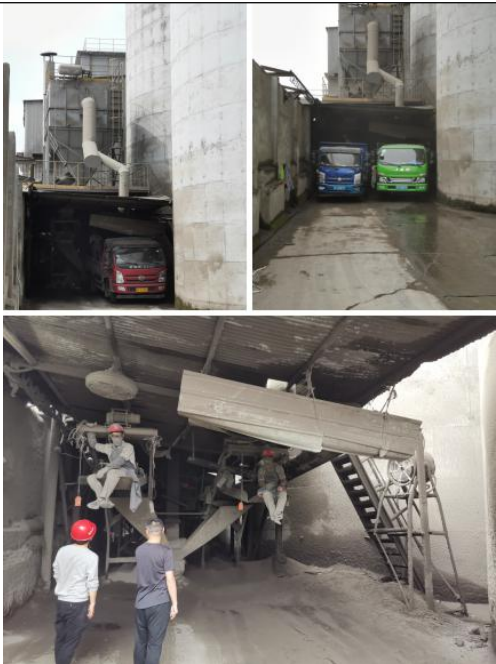
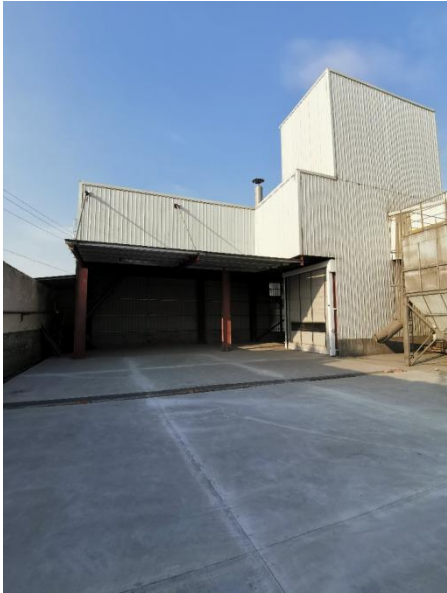
| 5 | 包装水泥装车点（旧） | <p>包装装车区域半敞开，设施破损，积尘、扬尘严重</p> | <p>旧包装水泥装车点拆除，地面重新硬化</p> |

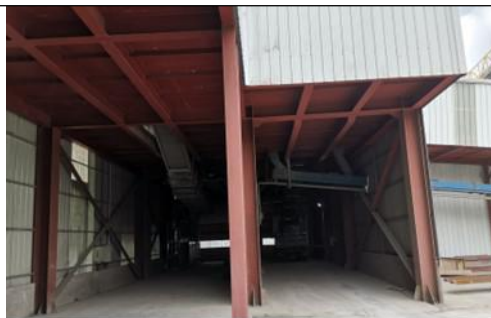
包装水  
泥装车  
点(新)

包装装车区域一侧敞开，车间积尘严重

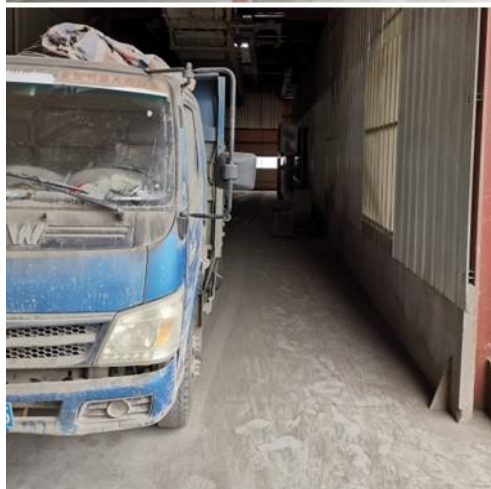
前后均设自动卷帘门，内部整洁无积尘

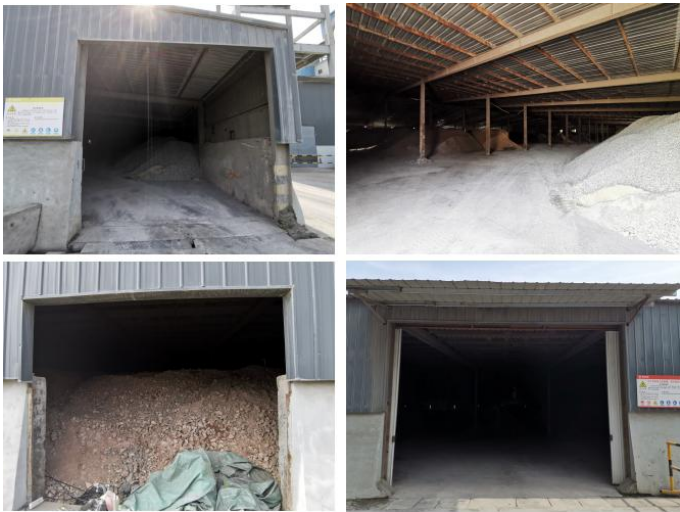
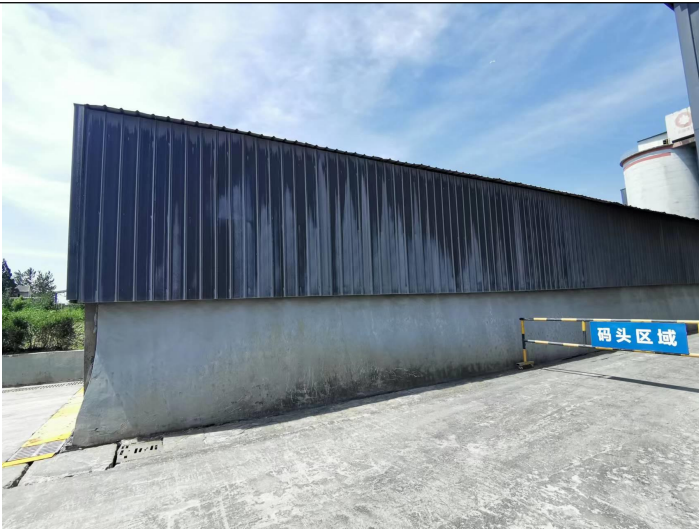
| 7 | 平面库 | <p>平面库半封闭，通道口无门</p> | <p>平面库整体封闭，通道口设门，非必要不开启</p> |

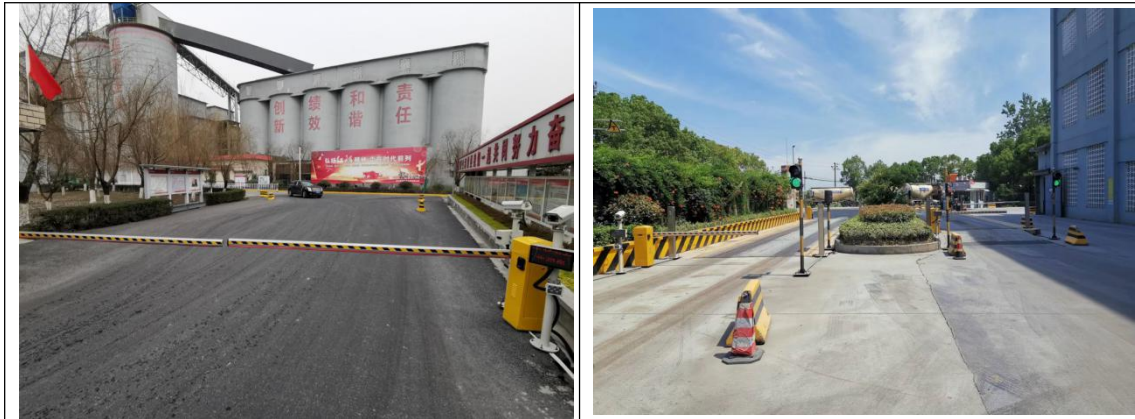
图 2.4-2 门禁地磅联动升级

②企业门禁处设置有高清视频监控，视频信号集中至磅房内控制系统，可以实现对进出厂运输车辆的实时监控和管理。具备非国五车辆禁入功能（门禁不抬杆）。

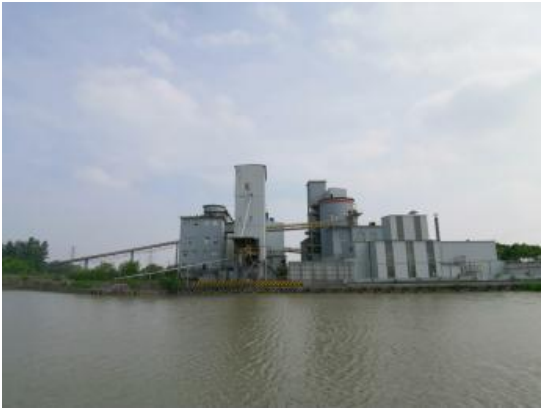
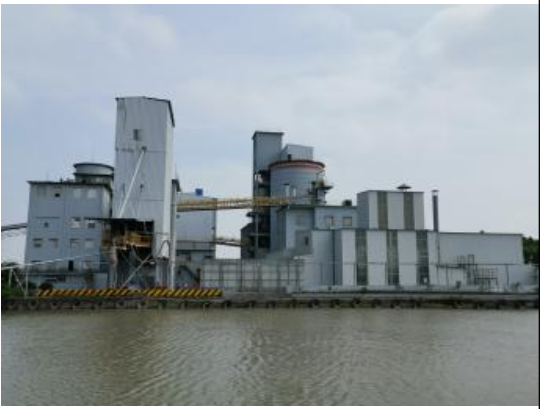
| 序号 | 主要管控单元 | 无组织废气排放源 | 控制要求 | 企业实际情况 | 现场照片 | |
|---|---|---|---|---|---|---|
| 1 | 其他 | 1#粉磨线全景（厂容厂貌） | 各除尘器、运输管道、廊道等应完好运行，无粉尘外逸 | 厂区各收尘除尘设施、运输管道、廊道等完好，运行正常，无烟粉尘外逸 | | |

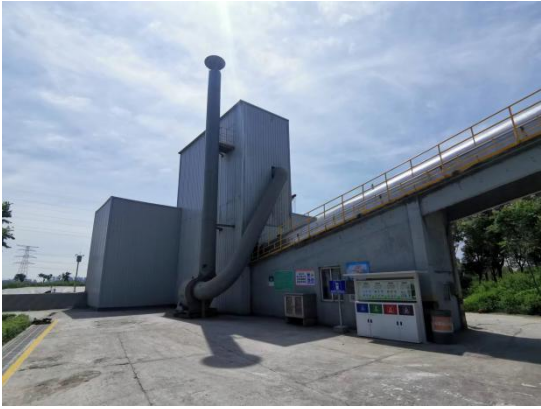
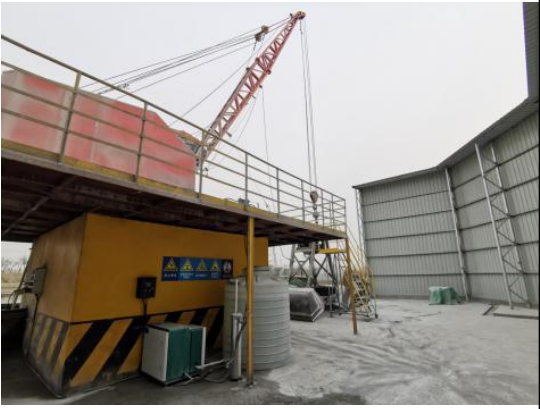
| 序号 | 主要管控单元 | 无组织废气排放源 | 控制要求 | 企业实际情况 | 现场照片 | |
|---|---|---|---|---|---|---|
| 2 | 码头 | 1#线吊机码头 | 下料口产尘点应设置集气罩，并配备高效袋式除尘器。无可见烟粉尘外逸，物料不落地 | 原料通过水路运送至吊机码头，经码头吊机吊起后由斗秤经皮带输送机及提升机送至各个原料储库。码头处设收尘除尘，区域整体封闭，设喷雾、空气微站、视频监控。无可见扬尘 | | |
| | | | | | 吊机作业同步开启收尘、喷雾 | 吊机及料斗卸料区域整体半封闭 |

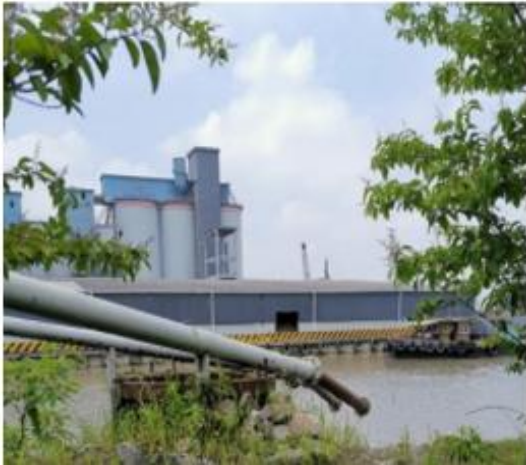
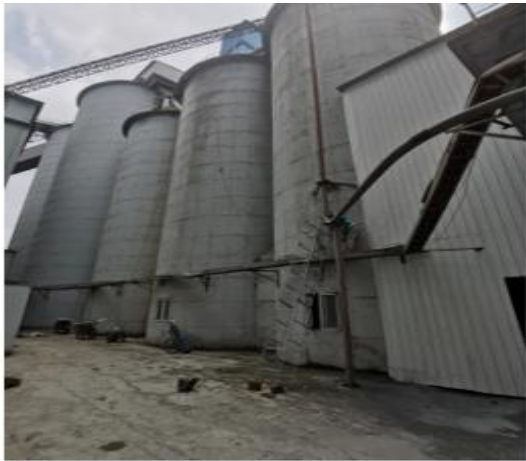
| 序号 | 主要管控单元 | 无组织废气排放源 | 控制要求 | 企业实际情况 | 现场照片 | |
|---|---|---|---|---|---|---|
| 3 | 物料转运 | 管道进料码头 | 气力输送，密闭 | 粉煤灰等粉状物料气力输送，密闭 | <p>气力输送，密闭</p> | <p>气力输送，密闭</p> |

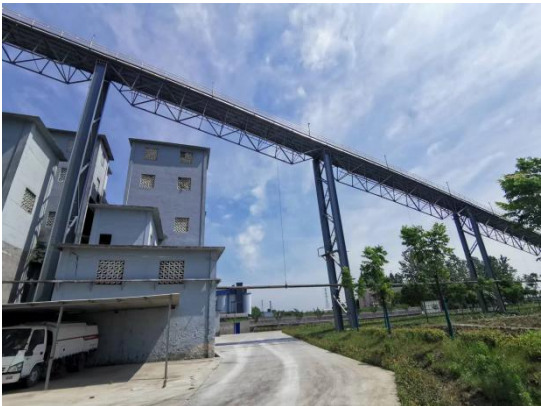
| 序号 | 主要管控单元 | 无组织废气排放源 | 控制要求 | 企业实际情况 | 现场照片 | |
|---|---|---|---|---|---|---|
| 4 | 物料转运 | 1#线码头至熟料库顶传输皮带 | 运输皮带应封闭 | 封闭。原辅料经 1#线码头传输入库，先至熟料库顶，熟料入库，混合材再经转运传输带入库混合材库 | <p>输送带封闭</p> | <p>输送带封闭</p> |

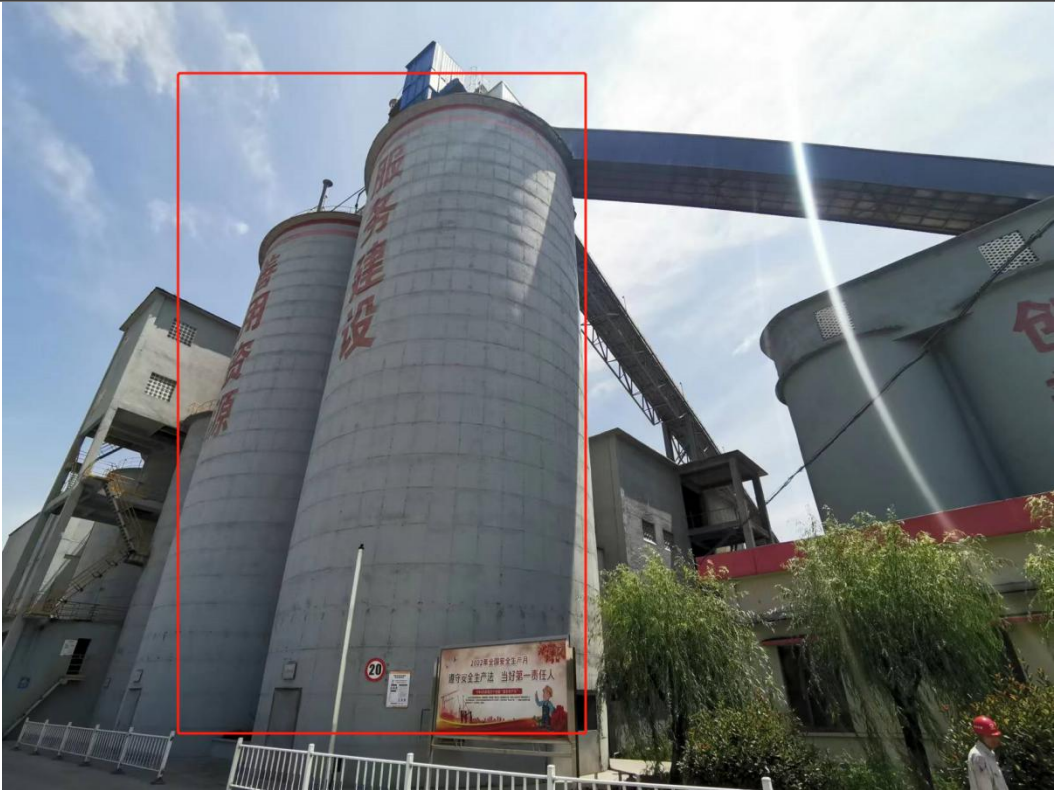
| 序号 | 主要管控单元 | 无组织废气排放源 | 控制要求 | 企业实际情况 | 现场照片 |
|---|---|---|---|---|---|
| 5 | 原料储存 | 1#线熟料库 | 粉状物料密闭储存，其他物料封闭储存 | 1#线设熟料库 2 个。码头传输带入库。密闭、库顶设置除尘器；非连续作业、卸料时开启 | |

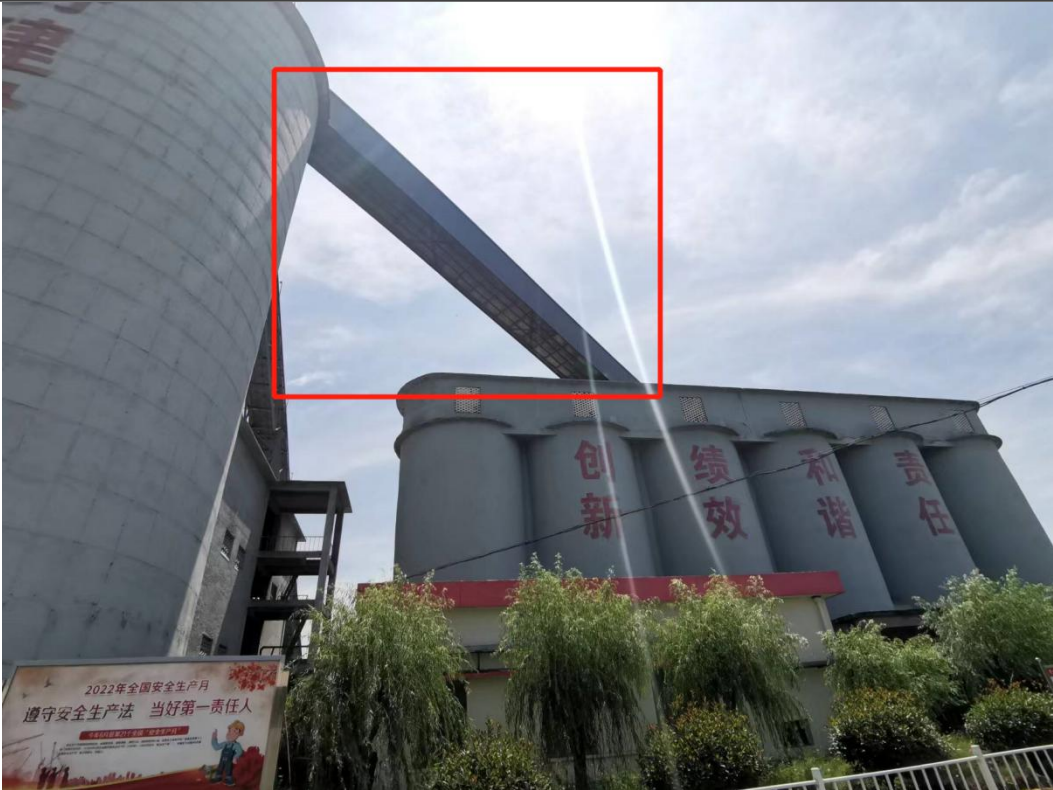
| 序号 | 主要管控单元 | 无组织废气排放源 | 控制要求 | 企业实际情况 | 现场照片 |
|---|---|---|---|---|---|
| 6 | 物料转运 | 1#线熟料库顶至混合材库库顶传输皮带 | 运输皮带应封闭 | 封闭。混合材经转运传输带至混合材库顶，入混合材库 | |

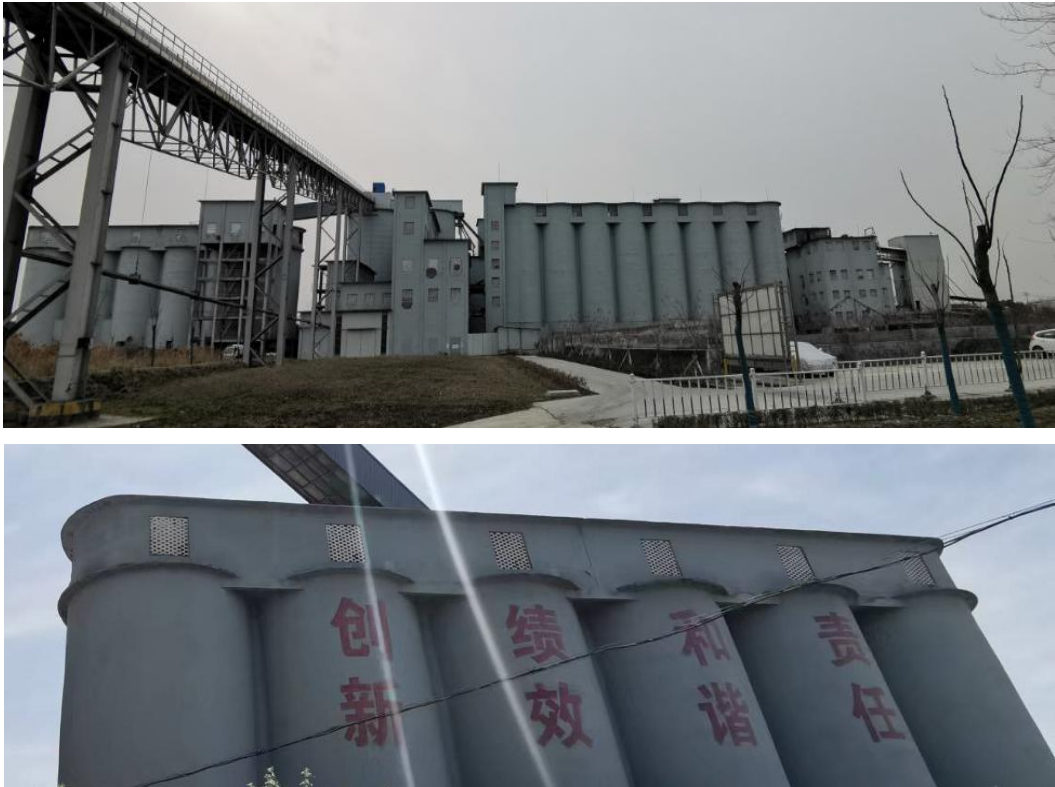
| 序号 | 主要管控单元 | 无组织废气排放源 | 控制要求 | 企业实际情况 | 现场照片 |
|---|---|---|---|---|---|
| 7 | 原料储存 | 1#线混<br>合材库 | 粉状物料密闭储存，其他物料封闭储存 | 密闭、库顶设置除尘器；非连续作业、卸料时开启 | <p>密闭储库</p> |

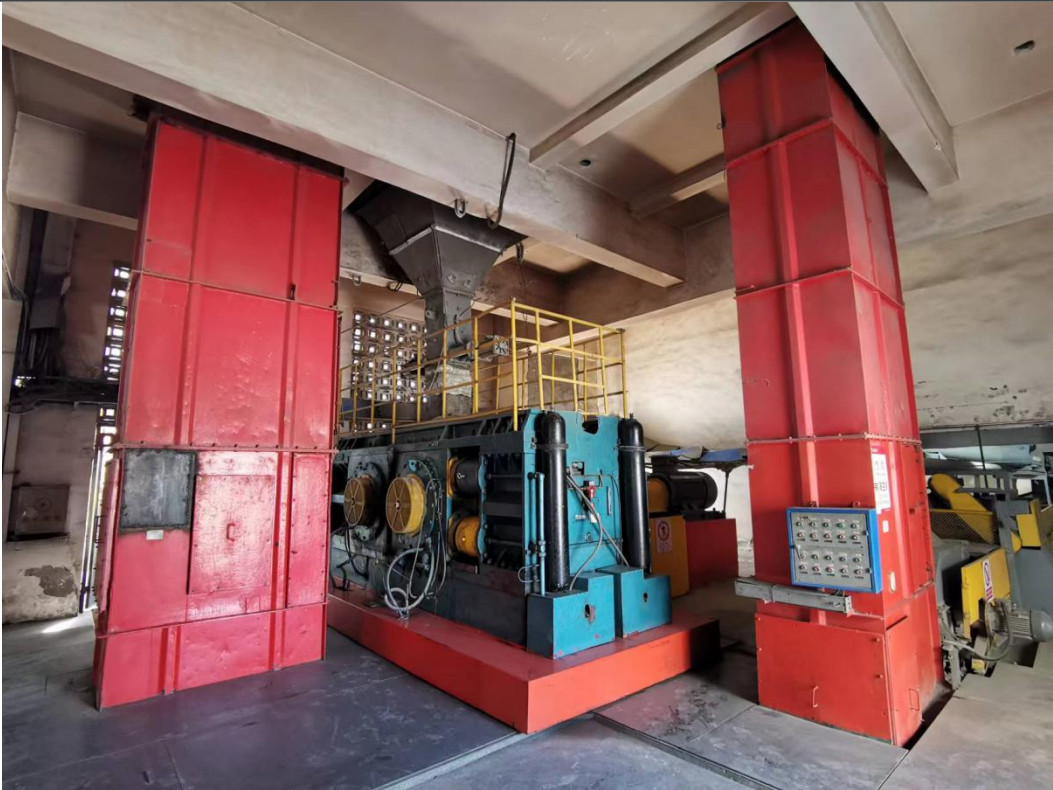
| 序号 | 主要管控单元 | 无组织废气排放源 | 控制要求 | 企业实际情况 | 现场照片 |
|---|---|---|---|---|---|
| 8 | 物料转运 | 1#线辊压机提升机 | 斗提、斜槽等应密闭 | 原料提升入辊压机，密闭转运。 | |

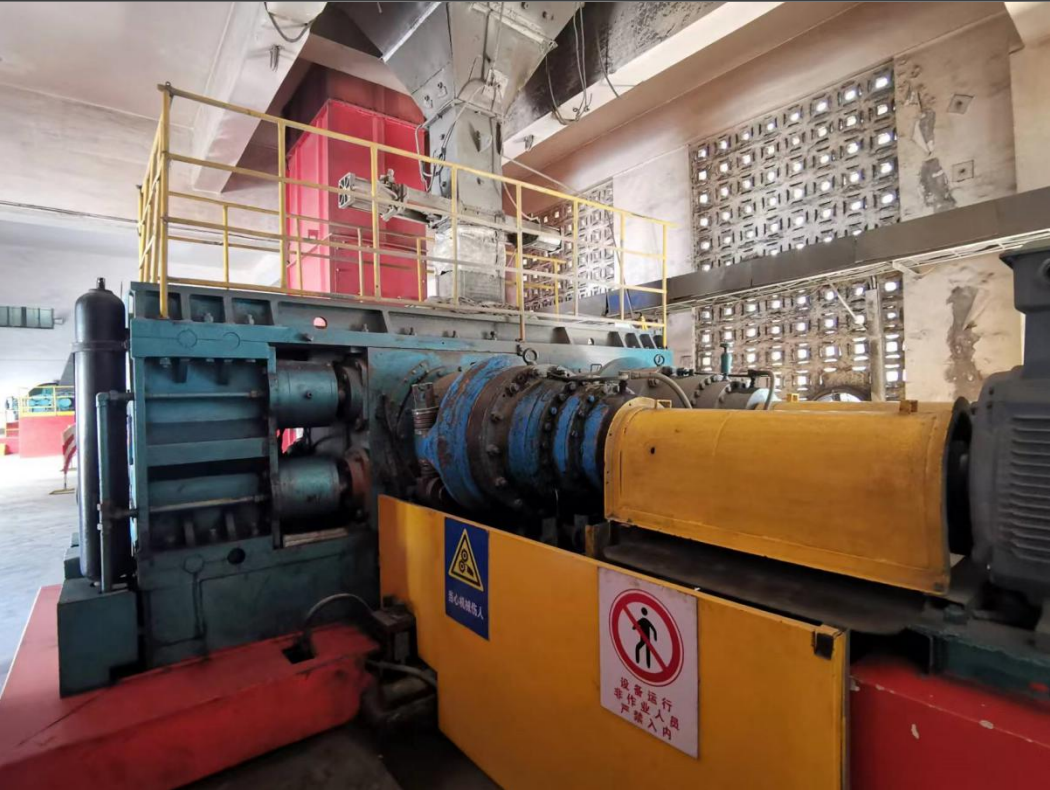
| 序号 | 主要管控单元 | 无组织废气排放源 | 控制要求 | 企业实际情况 | 现场照片 |
|---|---|---|---|---|---|
| 9 | 水泥粉磨 | 1#线辊压机 | 应密闭 | 辊压机全密闭，无粉尘外逸，配套布袋除尘器。 | |

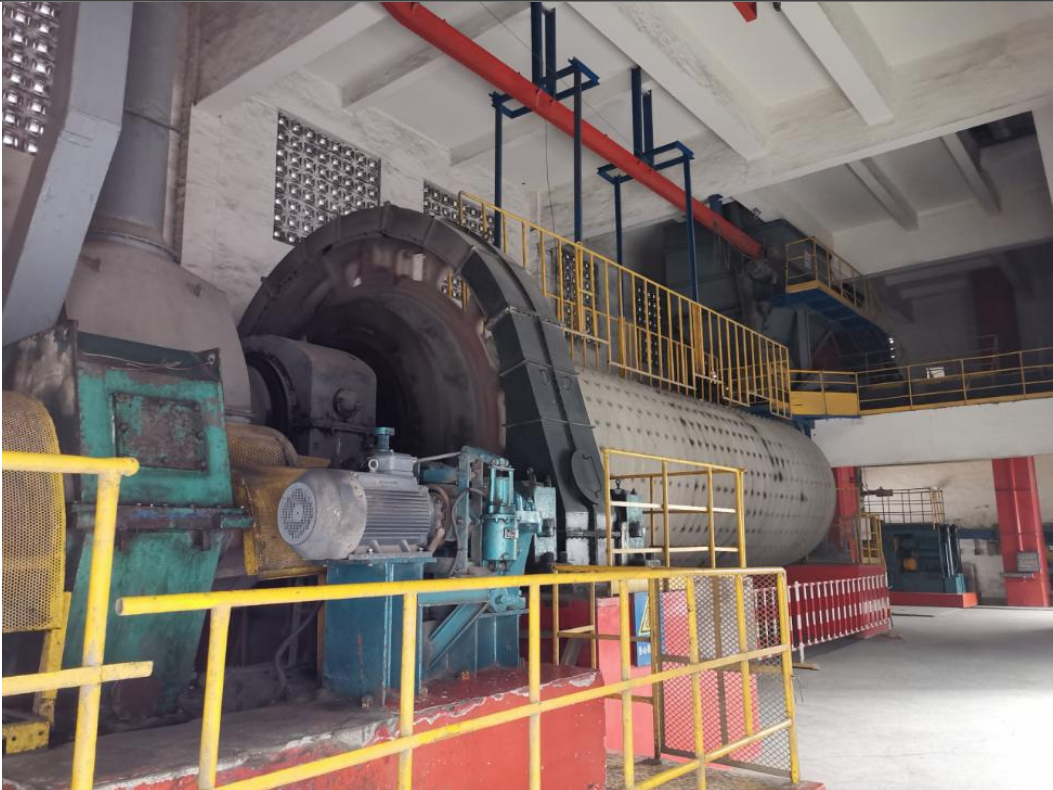
| 序号 | 主要管控单元 | 无组织废气排放源 | 控制要求 | 企业实际情况 | 现场照片 |
|---|---|---|---|---|---|
| 10 | 水泥粉磨 | 1#线磨机 | 应密闭 | 1#线设 3m 磨机一台。水泥粉磨采用全密闭式磨机，无粉尘外逸，车间封闭，磨尾配套有布袋除尘器 | |

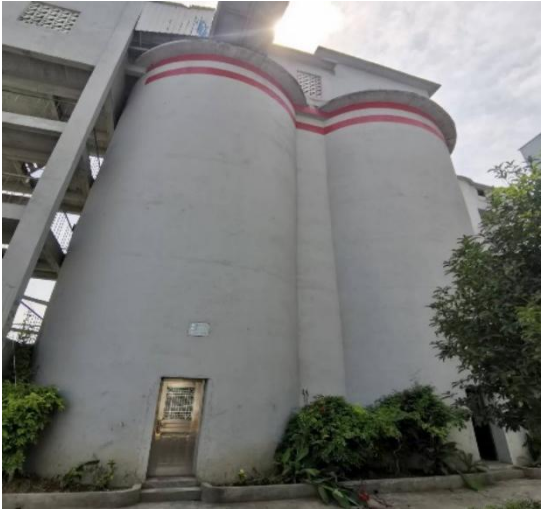
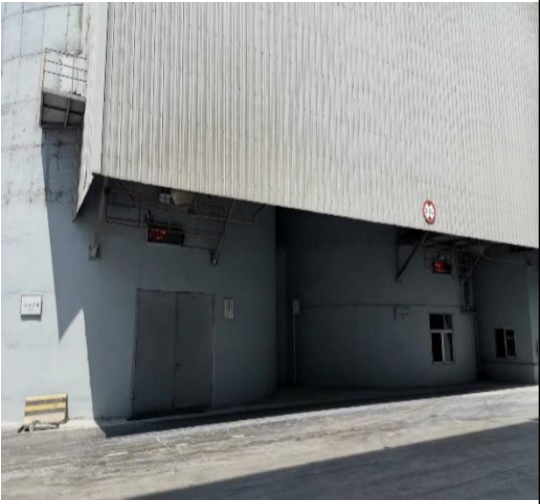
| 序号 | 主要管控单元 | 无组织废气排放源 | 控制要求 | 企业实际情况 | 现场照片 | |
|---|---|---|---|---|---|---|
| 11 | 水泥储存 | 1#线水泥库 | 粉状物料密闭储存，其他物料封闭储存 | 1#线设水泥库5个（2+3）。为筒状立库，密闭 | | |

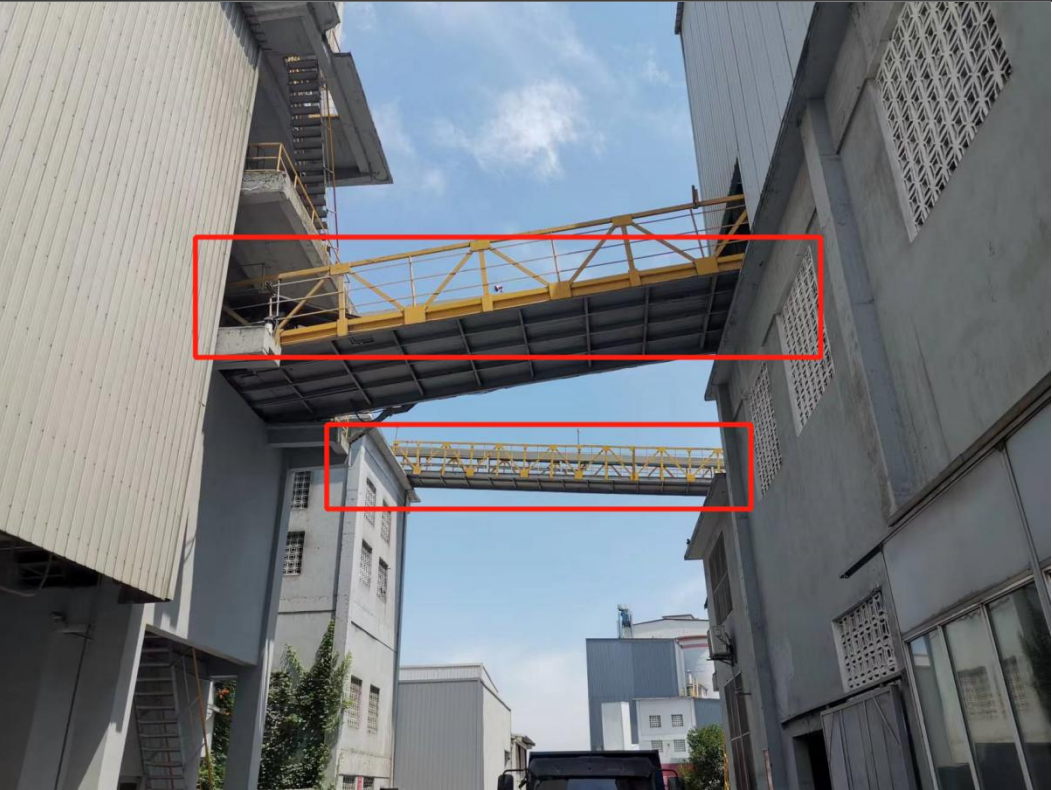
| 序号 | 主要管控单元 | 无组织废气排放源 | 控制要求 | 企业实际情况 | 现场照片 |
|---|---|---|---|---|---|
| 12 | 物料转运 | 水泥传输 | 运输皮带应密闭 | 水泥出磨后经斜槽、提升机入水泥库，经传输至车散水泥库，经传输至包装车间，经传输至船散及车散水泥库。气力传输，密闭 | |

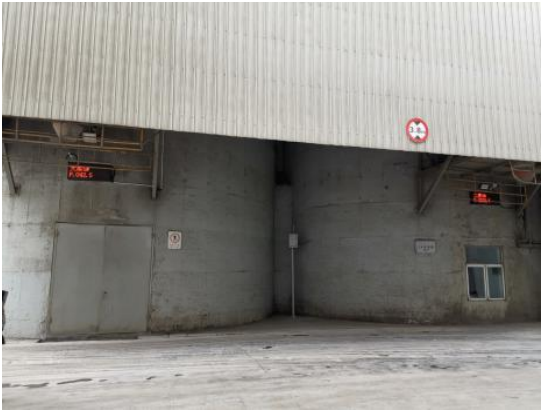
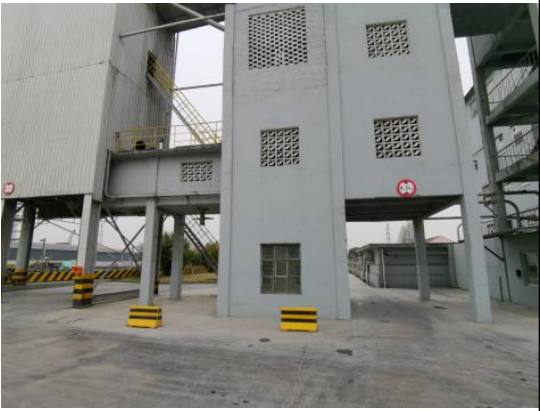
| 序号 | 主要管控单元 | 无组织废气排放源 | 控制要求 | 企业实际情况 | 现场照片 | |
|---|---|---|---|---|---|---|
| 13 | 产品发散 | 1#线散装水泥装车点 | 粉状物料密闭储存，其他物料封闭储存 | 设有4个（2+2）散装水泥装船点，密闭下料，下料口设有收尘、除尘装置：罐车装料时非装料口保持关闭，无粉尘外逸。下料点附近设视频监控、空气微站 | | |
| | | | | | 散装装车收尘 | 散装装车收尘 |

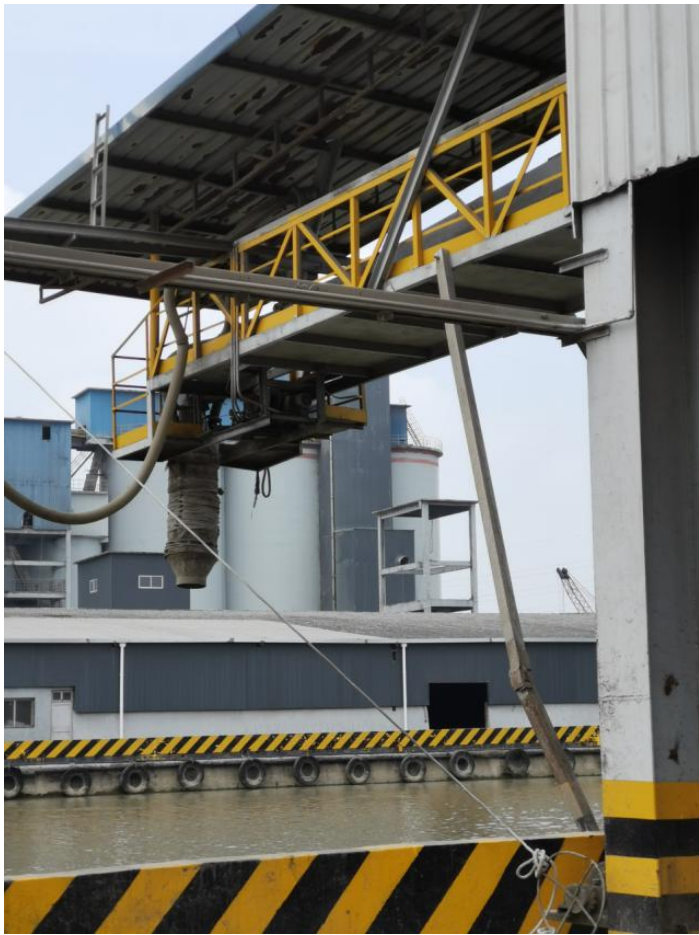
| 序号 | 主要管控单元 | 无组织废气排放源 | 控制要求 | 企业实际情况 | 现场照片 |
|---|---|---|---|---|---|
| 14 | 产品发散 | 1#线散装水泥装船点 | 水泥散装应采用密闭罐车，散装应采用带抽风口的散装卸料装置，装车与除尘设施同步运行 | 设有1个散装水泥装船点，密闭下料，下料口设有收尘、除尘装置：罐车装料时非装料口保持关闭，无粉尘外逸。附近设有视频监控、空气微站 | |

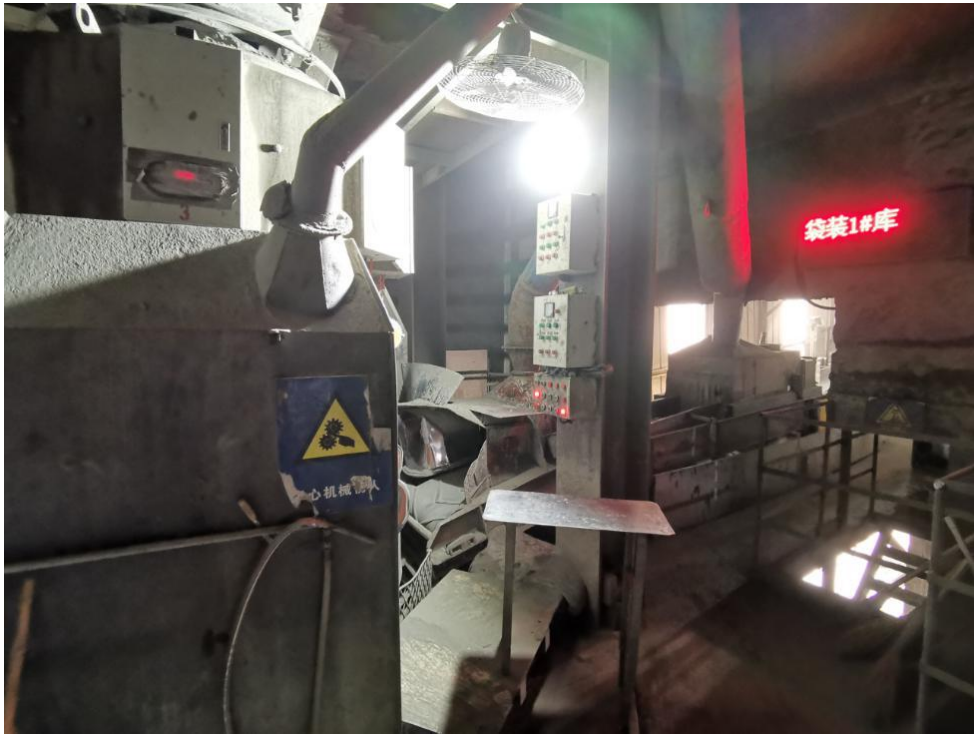
| 序号 | 主要管控单元 | 无组织废气排放源 | 控制要求 | 企业实际情况 | 现场照片 |
|---|---|---|---|---|---|
| 15 | 产品发散 | 水泥包装 | 包装车间应封闭 | 整体封闭，采用半自动包装机包装，设有收尘除尘设施 | <p>包装车间整体封闭</p> |

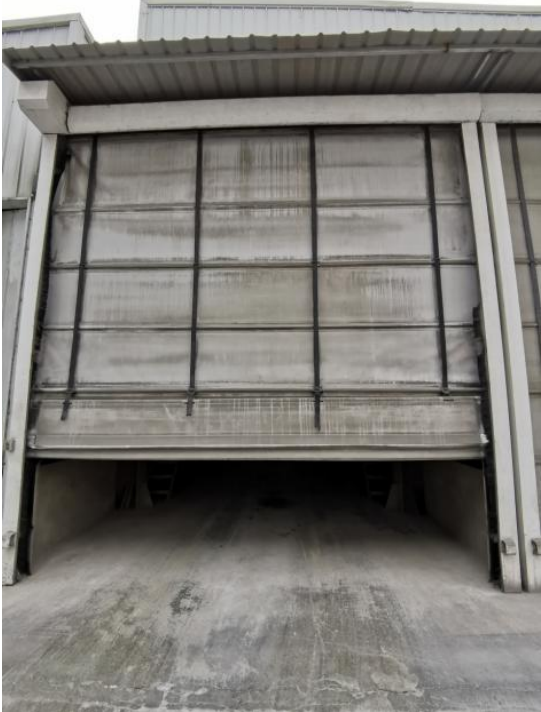
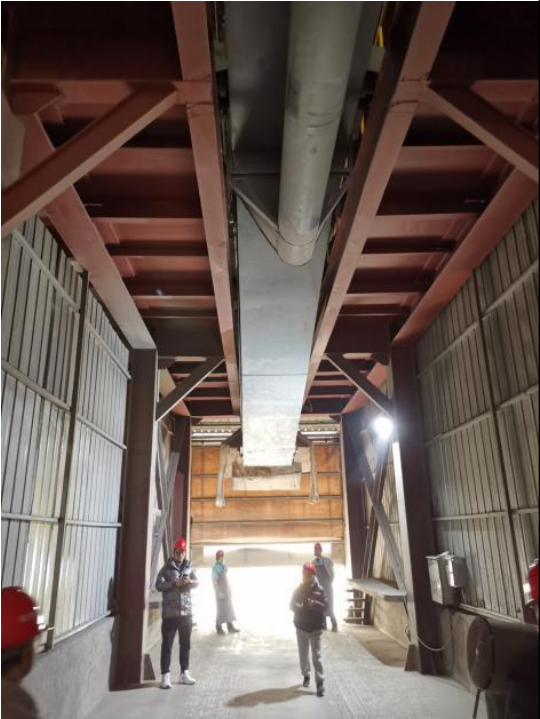
| 序号 | 主要管控单元 | 无组织废气排放源 | 控制要求 | 企业实际情况 | 现场照片 | |
|---|---|---|---|---|---|---|
| 16 | 产品发散 | 1#线包装水泥装车间 | 袋装水泥装车点位采用集中通风除尘系统 | 整体封闭，转运点及装车处设有收尘除尘设施，通道口设自动感应卷帘门，于车间内关门作业，设视频监控，门口设有颗粒物空气微站 | <p>包装装车通道口设自动卷帘门</p> | <p>包装装车点收尘，装车区域无积尘</p> |

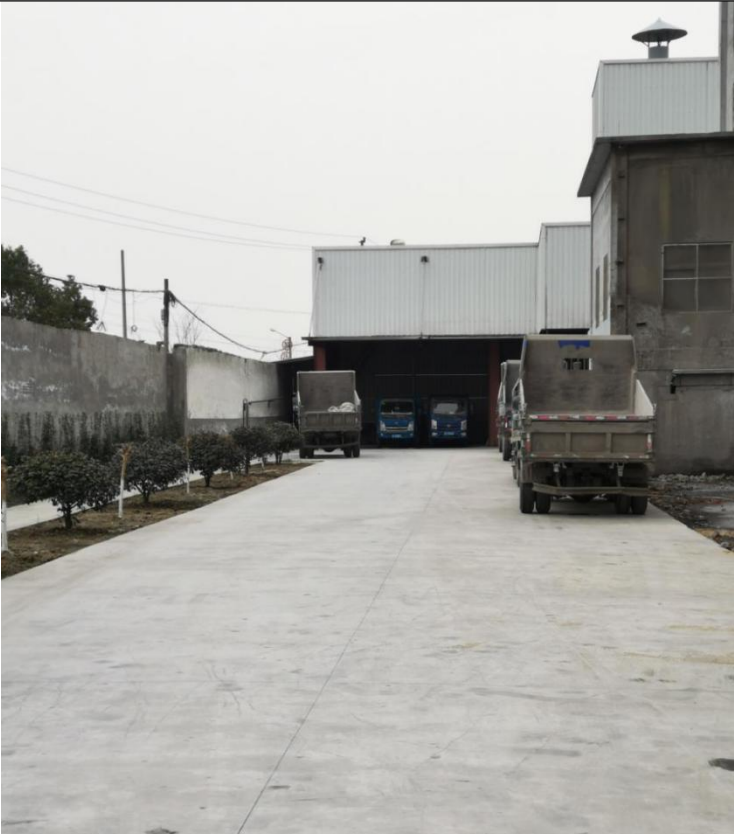
| 序号 | 主要管控单元 | 无组织废气排放源 | 控制要求 | 企业实际情况 | 现场照片 |
|---|---|---|---|---|---|
| 17 | | 1#线包装水泥装车车间（旧） | 袋装水泥装车点位采用集中通风除尘系统 | 原装车点已弃用，已拆除，地面重新硬化 | <p>原包装装车车间已弃用拆除</p> |

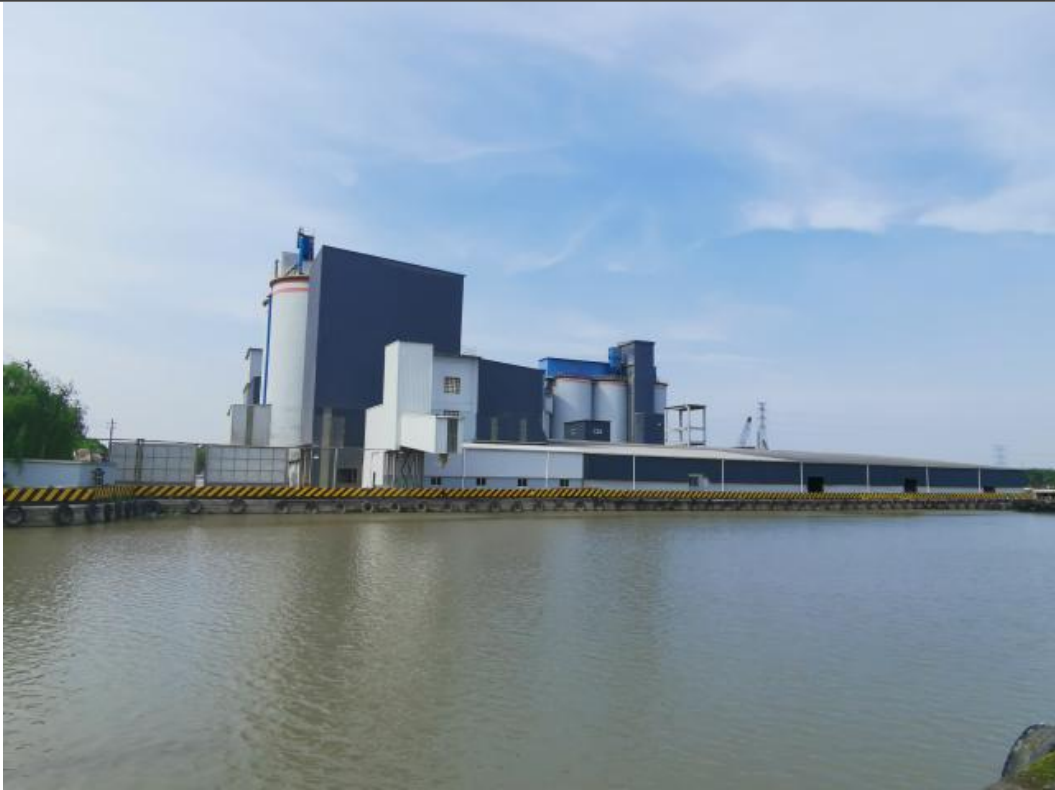
| 序号 | 主要管控单元 | 无组织废气排放源 | 控制要求 | 企业实际情况 | 现场照片 |
|---|---|---|---|---|---|
| 18 | 其他 | 2#粉磨线全景（厂容厂貌） | 各除尘器、运输管道、廊道等应完好运行，无粉尘外逸 | 厂区各收尘除尘设施、运输管道、廊道等完好，运行正常，无烟粉尘外逸 | |

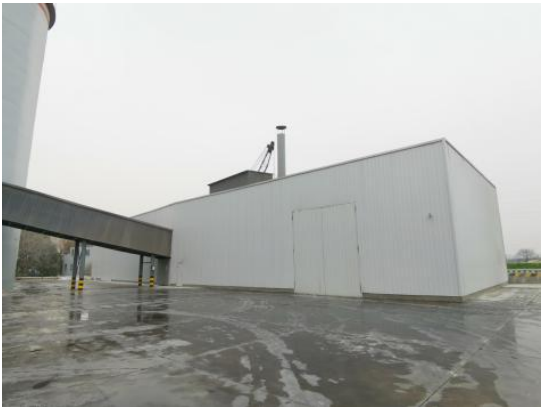
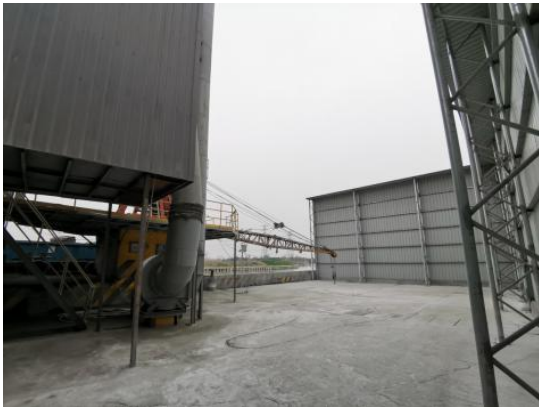
| 序号 | 主要管控单元 | 无组织废气排放源 | 控制要求 | 企业实际情况 | 现场照片 | |
|---|---|---|---|---|---|---|
| 19 | 原料储存 | 2#粉磨线码头 | 下料口产尘点应设置集气罩，并配备高效袋式除尘器。无可见烟粉尘外逸，物料不落地 | 原料通过水路运送至吊机码头，经码头吊机吊起后由斗秤经皮带输送机及提升机送至各个原料储库。码头处设收尘除尘，区域整体封闭，设喷雾、空气微站、视频监控。无可见扬尘 | | |

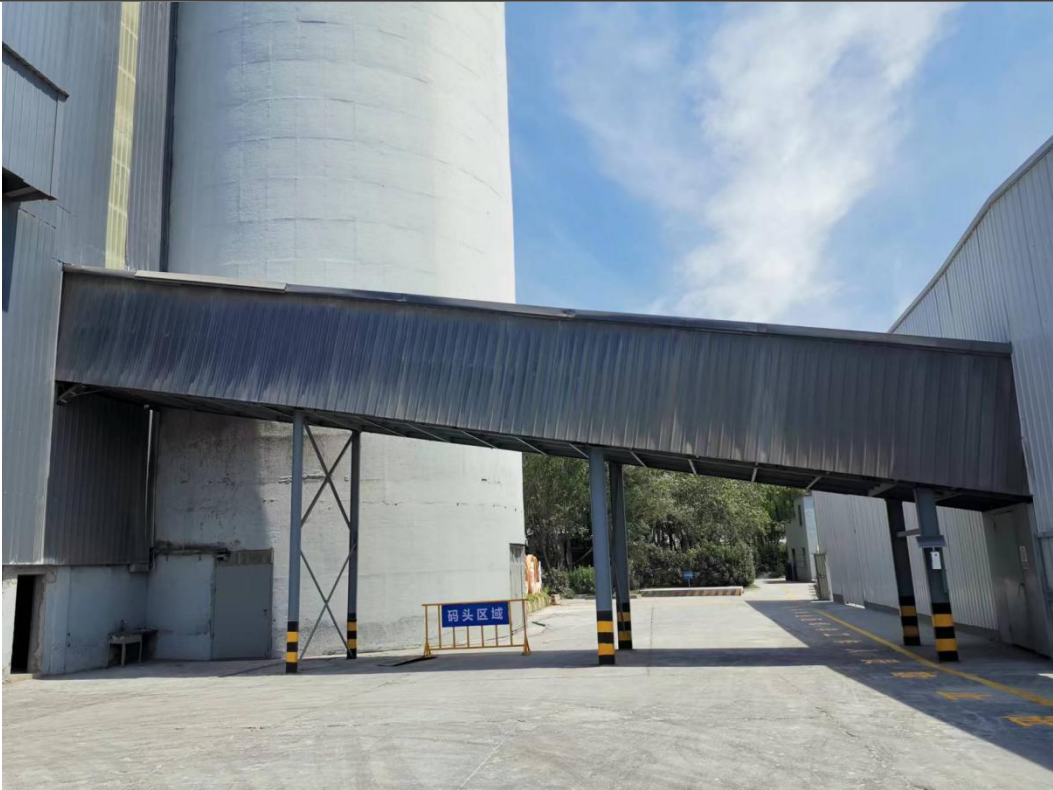
| 序号 | 主要管控单元 | 无组织废气排放源 | 控制要求 | 企业实际情况 | 现场照片 |
|---|---|---|---|---|---|
| 20 | 物料转运 | 2#线码头至熟料库顶传输皮带 | 运输皮带应封闭 | 封闭。原辅料经 2#线码头传输带入库 | |

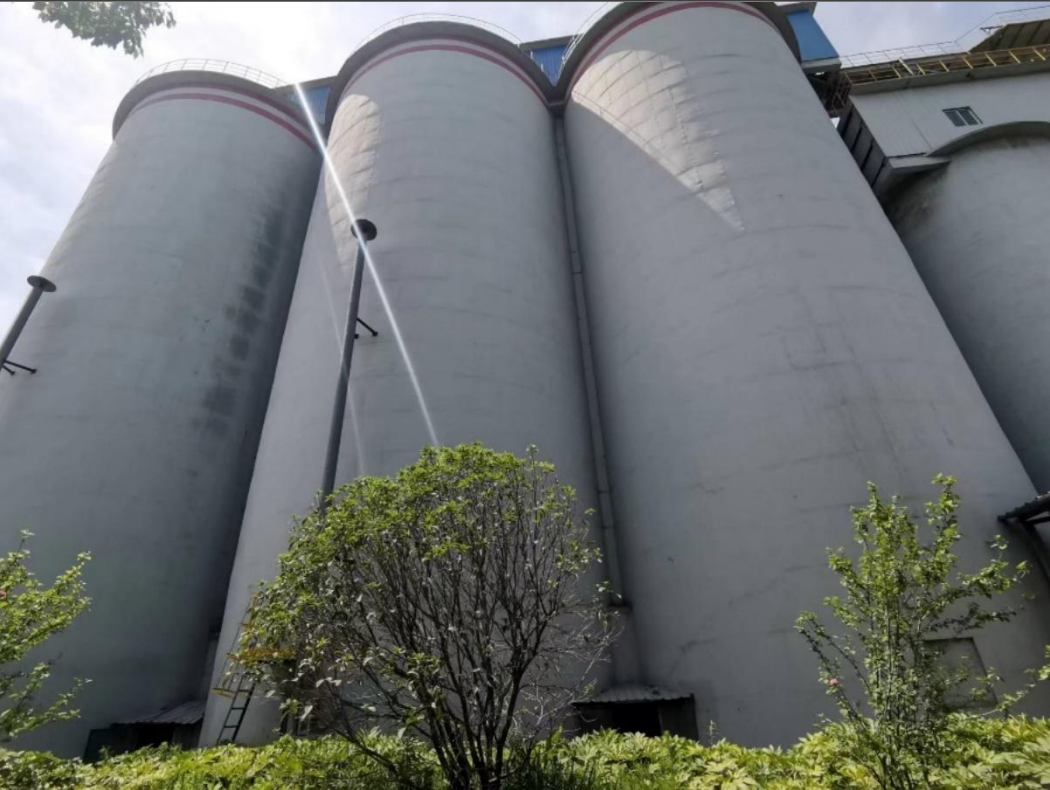
| 序号 | 主要管控单元 | 无组织废气排放源 | 控制要求 | 企业实际情况 | 现场照片 |
|---|---|---|---|---|---|
| 21 | 原料储存 | 2#线熟料库 | 粉状物料密闭储存，其他物料封闭储存 | 2#线设熟料库 3 个。密闭、库顶设置除尘器；非连续作业、卸料时开启 | |

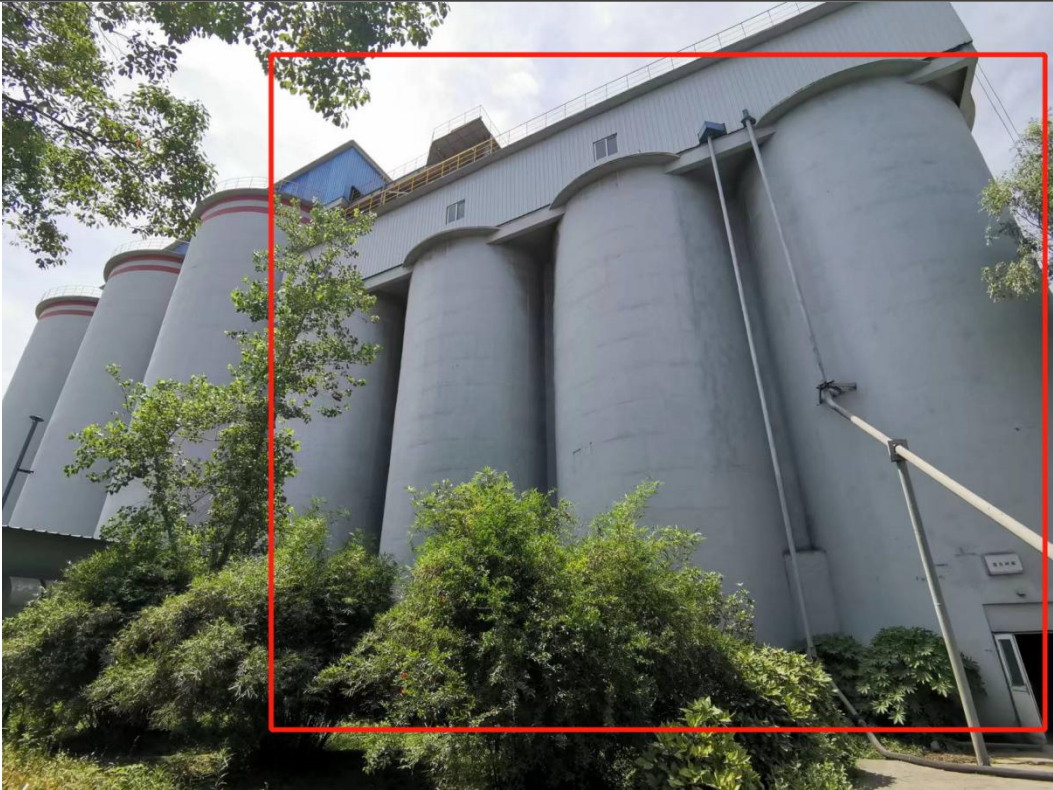
| 序号 | 主要管控单元 | 无组织废气排放源 | 控制要求 | 企业实际情况 | 现场照片 |
|---|---|---|---|---|---|
| 22 | 原料储存 | 2#线混合材库 | 粉状物料密闭储存，其他物料封闭储存 | 2#线设混合材库 4 个。密闭、库顶设置除尘器；非连续作业、卸料时开启 | |

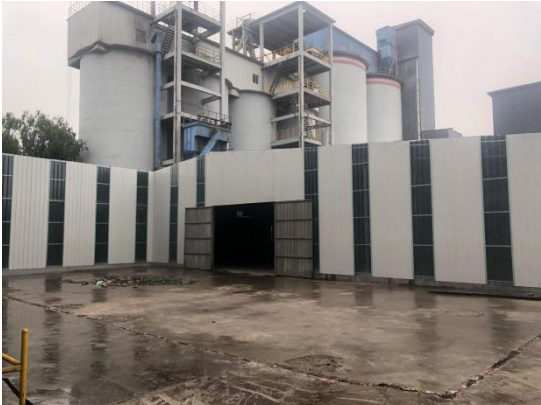
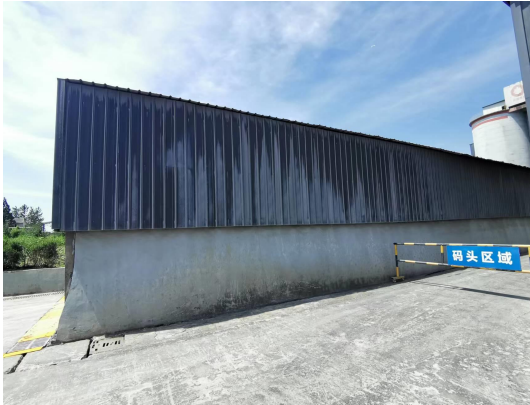
| 序号 | 主要管控单元 | 无组织废气排放源 | 控制要求 | 企业实际情况 | 现场照片 | |
|---|---|---|---|---|---|---|
| 23 | 原料储存 | 2#线平面库 | 粉状物料密闭储存，其他物料封闭储存 | 存放石膏物料，库内设石膏下料口，铲车库内下料。运输通道1个，设门，非必要时刻保持常闭。门口设有高清视频监控、颗粒物空气微站 | | |

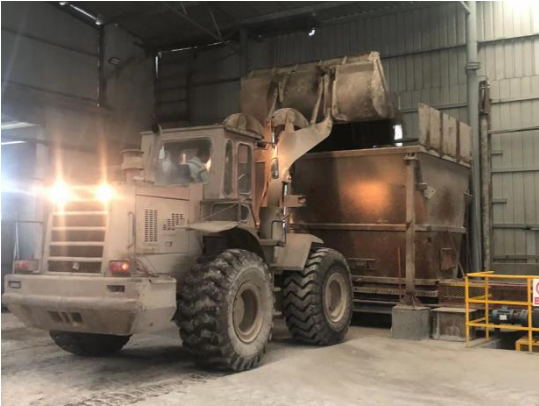
| 序号 | 主要管控单元 | 无组织废气排放源 | 控制要求 | 企业实际情况 | 现场照片 | |
|---|---|---|---|---|---|---|
| 24 | 物料转运 | 石膏下料口 | 下料区域封闭，无烟粉尘外逸 | 位于2#线平面库内，铲车于库内封闭转运下料，无烟粉尘外逸 | | |

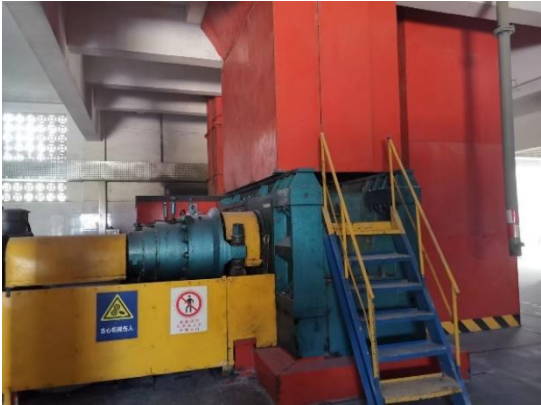
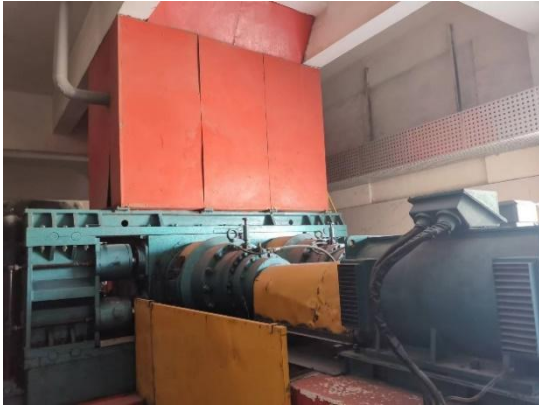
| 序号 | 主要管控单元 | 无组织废气排放源 | 控制要求 | 企业实际情况 | 现场照片 | |
|---|---|---|---|---|---|---|
| 25 | 水泥粉磨 | 2#线辊压机 | 应密闭 | 2#线水泥磨 2 台，配套辊压机 2 台。辊压机全密闭，无粉尘外逸，配套布袋除尘器 | | |

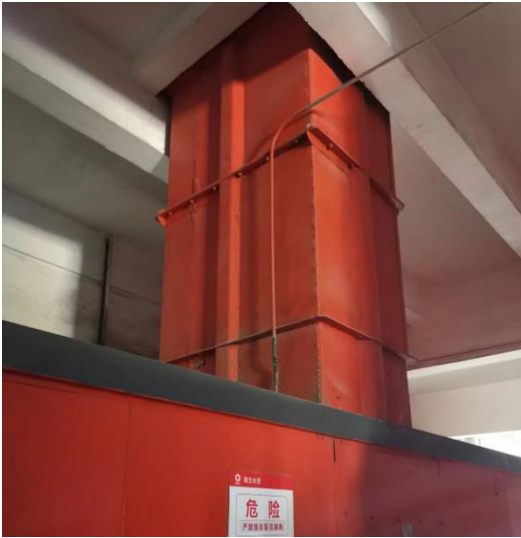
| 序号 | 主要管控单元 | 无组织废气排放源 | 控制要求 | 企业实际情况 | 现场照片 | |
|---|---|---|---|---|---|---|
| 26 | 物料转运 | 1#线辊压机提升机 | 斗提、斜槽等应密闭 | 原料提升入辊压机，密闭转运 | | |

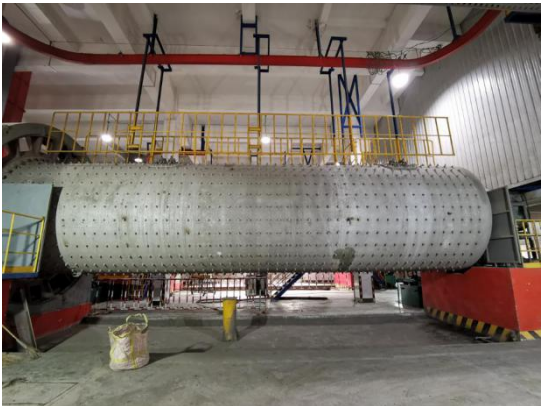
| 序号 | 主要管控单元 | 无组织废气排放源 | 控制要求 | 企业实际情况 | 现场照片 | |
|---|---|---|---|---|---|---|
| 27 | 水泥粉磨 | 2#线磨机 | 应密闭 | 2#线设3.2m磨机2台。水泥粉磨采用全密闭式磨机，无粉尘外逸，车间封闭，磨尾配套有布袋除尘器 | | |
