嘉兴南湖南方水泥有限公司  
超低排放改造评估监测

公示材料

嘉兴南湖南方水泥有限公司

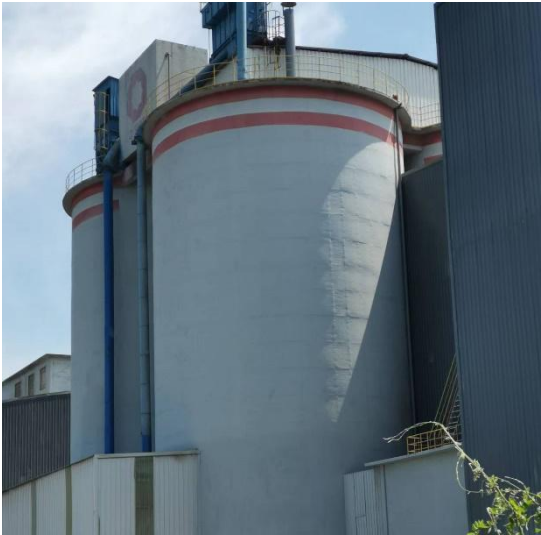
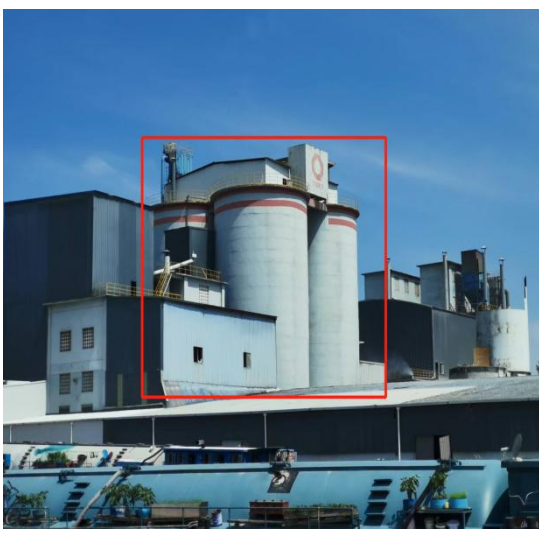
| 序号 | 主要管控单元 | 无组织废气排放源 | 控制要求 | 企业实际情况 | 现场照片 | |
|---|---|---|---|---|---|---|
| 28 | 水泥储存 | 1#线水泥库 | 粉状物料密闭储存，其他物料封闭储存 | 2#线设水泥库5个。为筒状立库，密闭 | | |

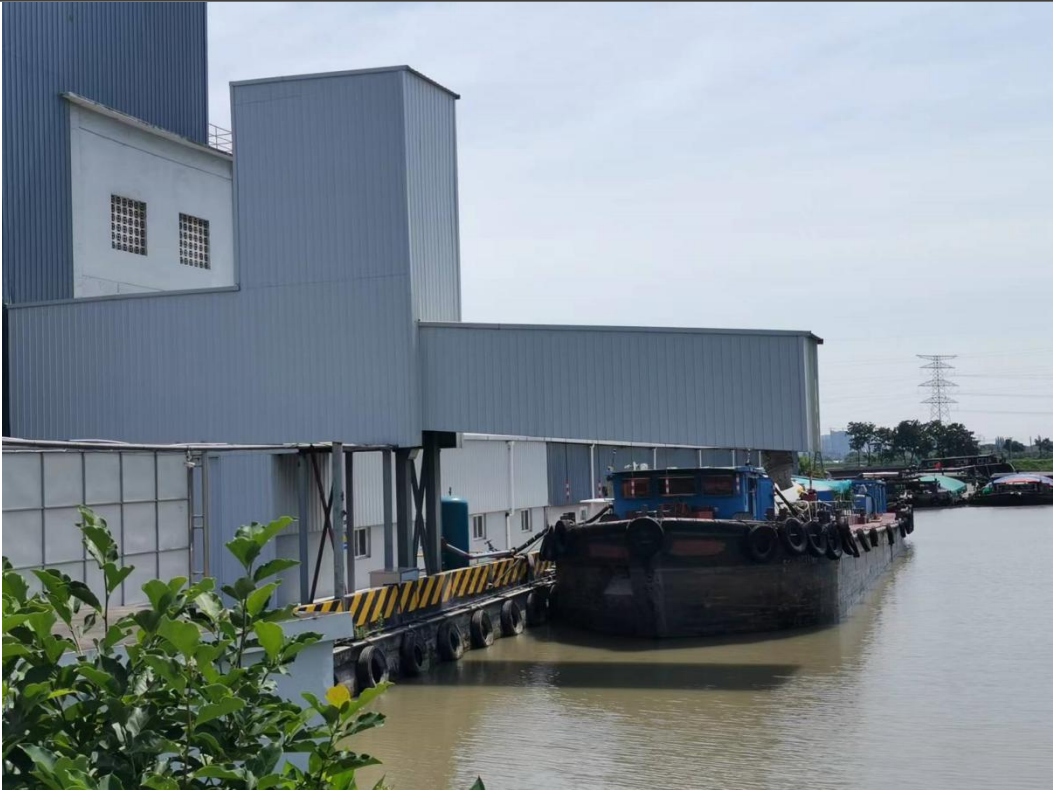
| 序号 | 主要管控单元 | 无组织废气排放源 | 控制要求 | 企业实际情况 | 现场照片 |
|---|---|---|---|---|---|
| 29 | 产品发散 | 2#线散装水泥装船点 | 水泥散装应采用密闭罐车，散装应采用带抽风口的散装卸料装置，装车与除尘设施同步运行 | 设有1个散装水泥装船点，密闭下料，下料口设有收尘、除尘装置：罐车装料时非装料口保持关闭，无粉尘外逸。附近设有视频监控、空气微站 | <p>散装装船收尘</p> |

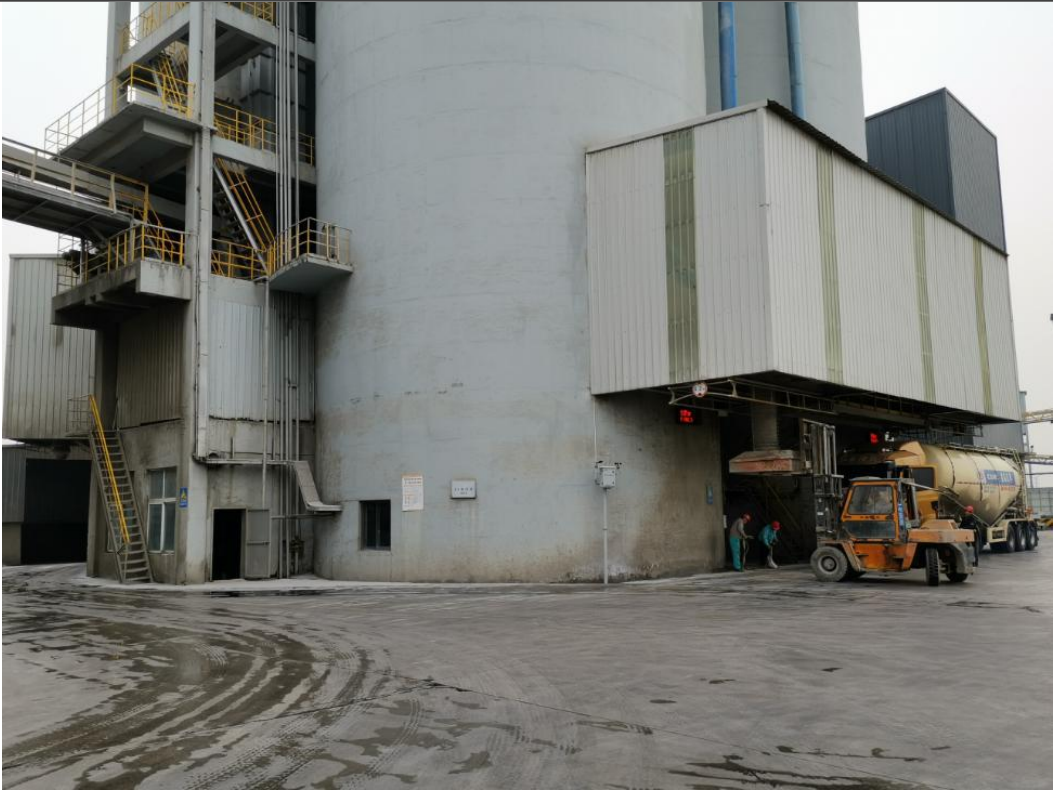
| 序号 | 主要管控单元 | 无组织废气排放源 | 控制要求 | 企业实际情况 | 现场照片 |
|---|---|---|---|---|---|
| 30 | 产品发散 | 2#线散装水泥装车点 | 水泥散装应采用密闭罐车，散装应采用带抽风口的散装卸料装置，装车与除尘设施同步运行 | 设有5个散装水泥装车点，密闭下料，下料口设有收尘、除尘装置：罐车装料时非装料口保持关闭，无粉尘外逸。设有视频监控、空气监测微站 | |

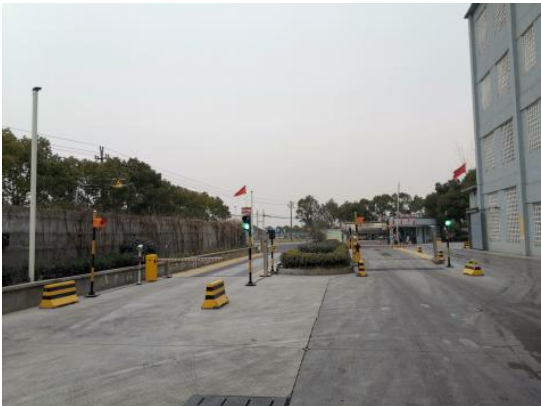
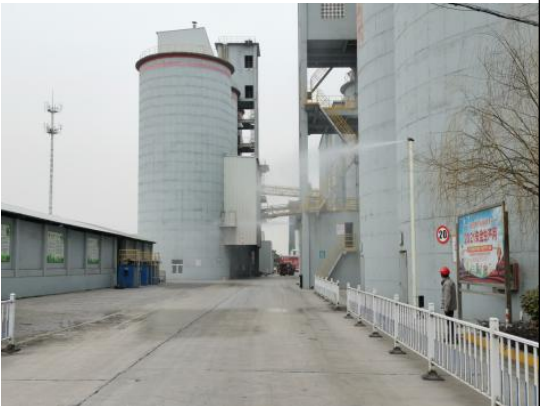
| 序号 | 主要管控单元 | 无组织废气排放源 | 控制要求 | 企业实际情况 | 现场照片 | |
|---|---|---|---|---|---|---|
| 31 | 其他 | 厂区道路 | 运输道路应全硬化，定期洒水、及时清扫 | 厂区道路全部硬化，配有吸扫车，定期清扫，道路整洁，无积尘、扬尘。1#线、2#线厂区运输通道门口均分别设有视频监控、空气微站 | | |
| | | | | | 路面全硬化，干净整洁，无积尘扬尘 | 喷雾抑尘、洗扫车定期清理地面 |

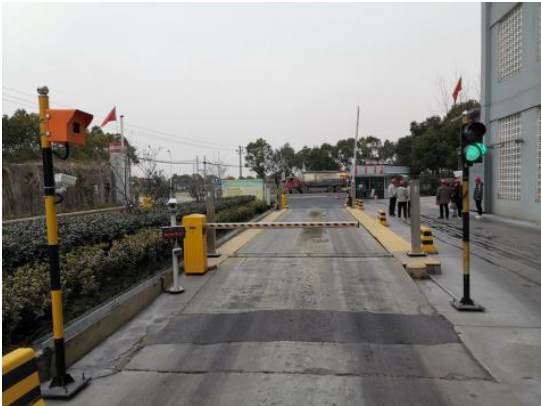
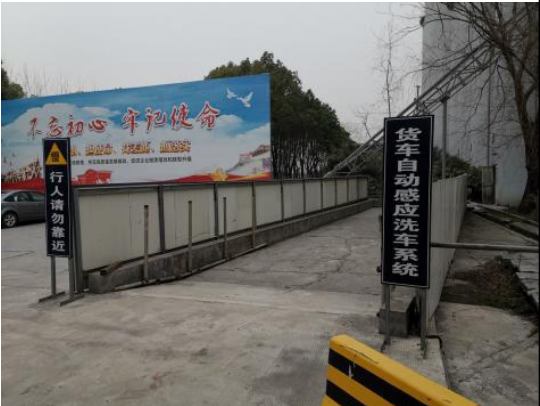
| 序号 | 主要管控单元 | 无组织废气排放源 | 控制要求 | 企业实际情况 | 现场照片 | |
|---|---|---|---|---|---|---|
| 32 | 其他 | 进出厂车辆 | 厂区设置车轮和车身清洗、清扫装置 | 厂区货运进出口设有车辆车辆冲洗装置，货运车辆覆盖篷盖 | | |
| | | | | | 门禁地磅系统 | 进出厂车辆冲洗装置 |
