湖州槐坎南方水泥有限公司老厂区超低排放改造(I阶段)工作总结

湖州槐坎南方水泥有限公司老厂区  
超低排放改造(I阶段)工作总结

2023年11月

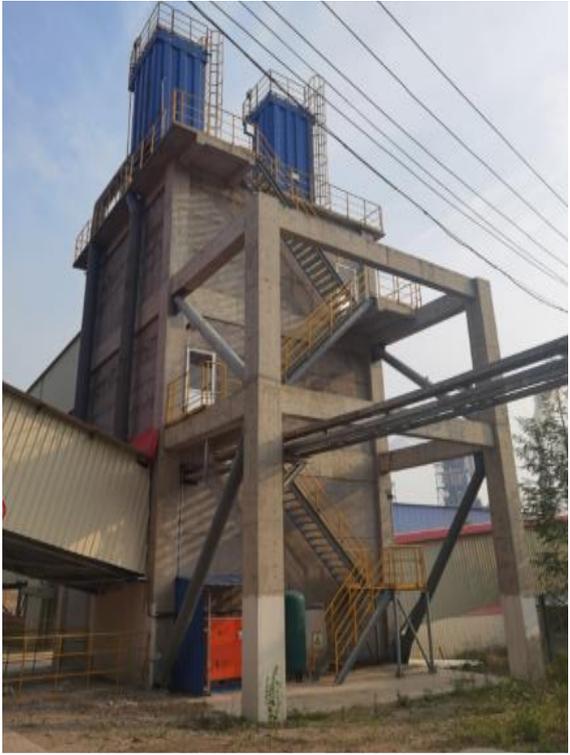
点位	改造前	改造后
石灰石入厂转运站

<p data-bbox="422 1176 678 1220">改造前未完全封闭</p>

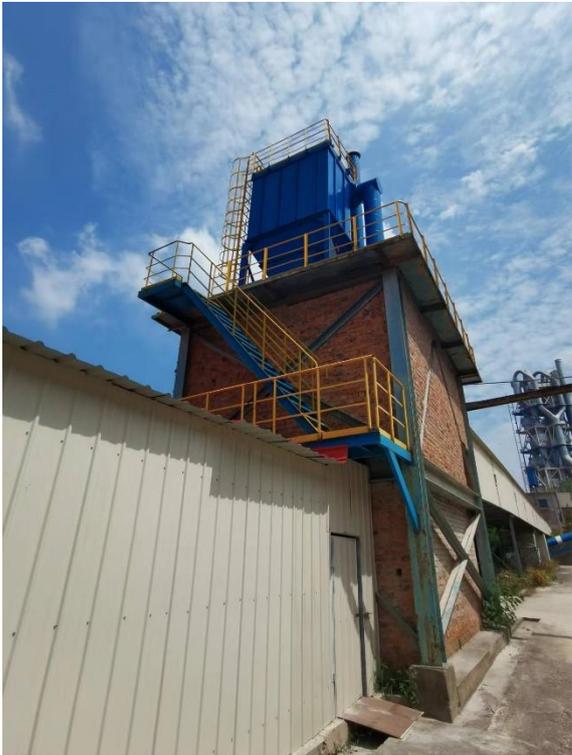
<p data-bbox="1021 1176 1276 1220">改造后已完全封闭</p>
厂区内输送皮带

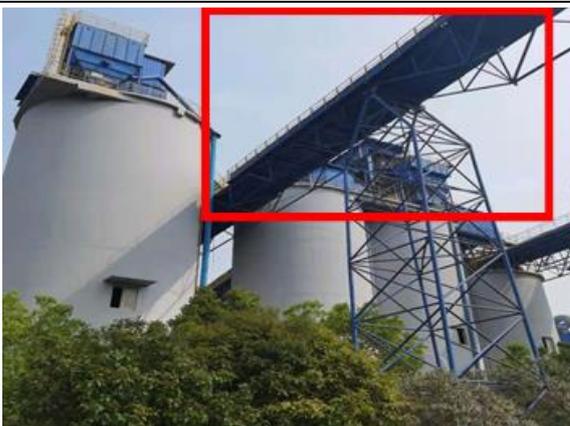
<p data-bbox="327 1646 774 1695">改造前采用皮带罩，封闭不彻底</p>

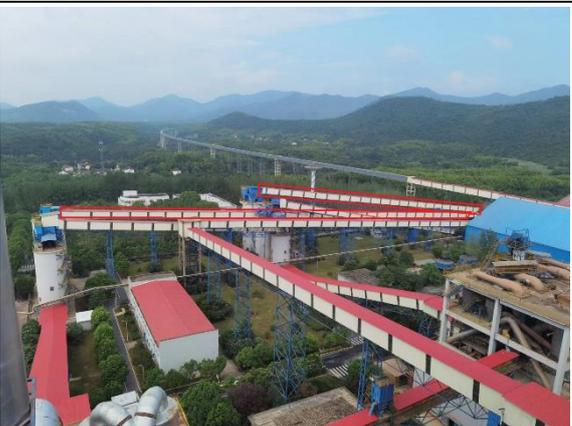
<p data-bbox="1005 1646 1300 1695">改造后为全封闭廊道</p>

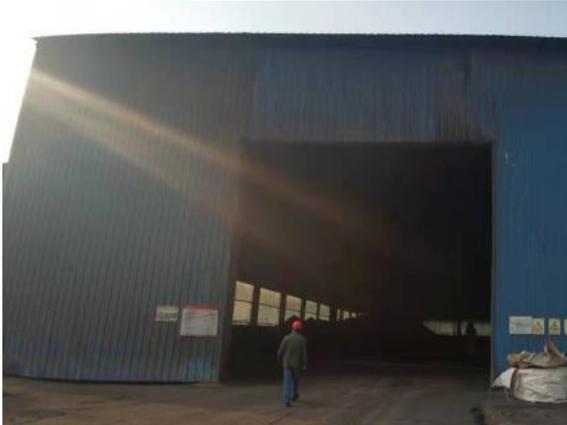
点位	改造前	改造后
原煤平库出入口

<p data-bbox="469 696 628 730">改造前无门</p>

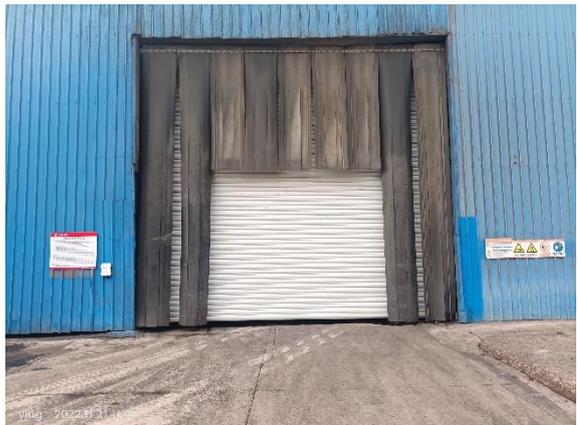
<p data-bbox="1023 696 1278 730">改造后安装卷帘门</p>
辅料出库处

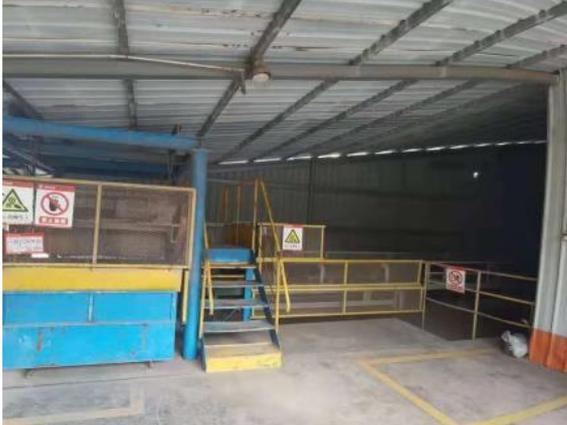
<p data-bbox="453 1171 644 1205">改造前未封闭</p>

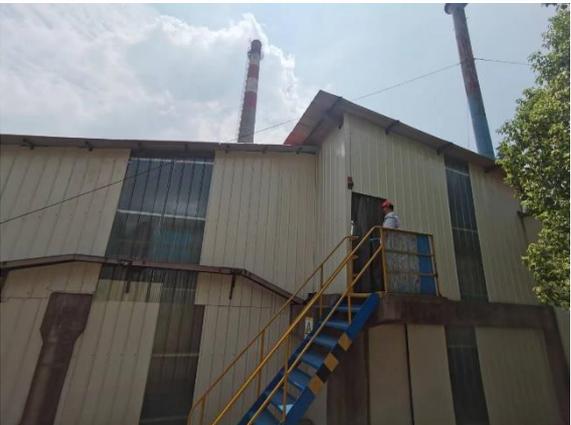
<p data-bbox="991 1171 1310 1205">改造后整体区域已封闭</p>
出煤均化库至煤磨输送转运站

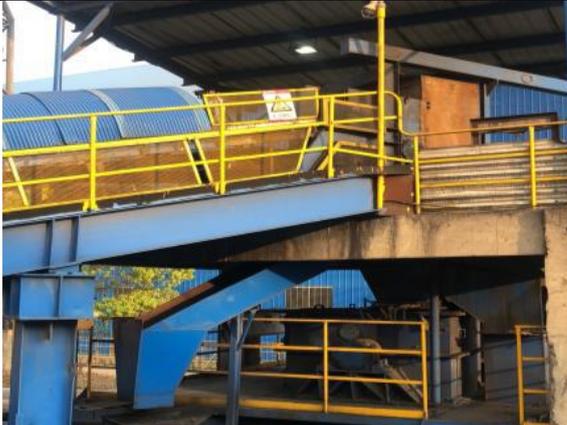
<p data-bbox="453 1646 644 1680">改造前未封闭</p>

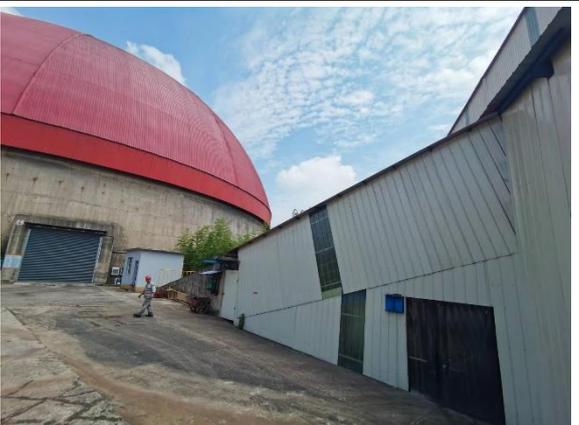
<p data-bbox="1038 1646 1262 1680">改造后已全封闭</p>

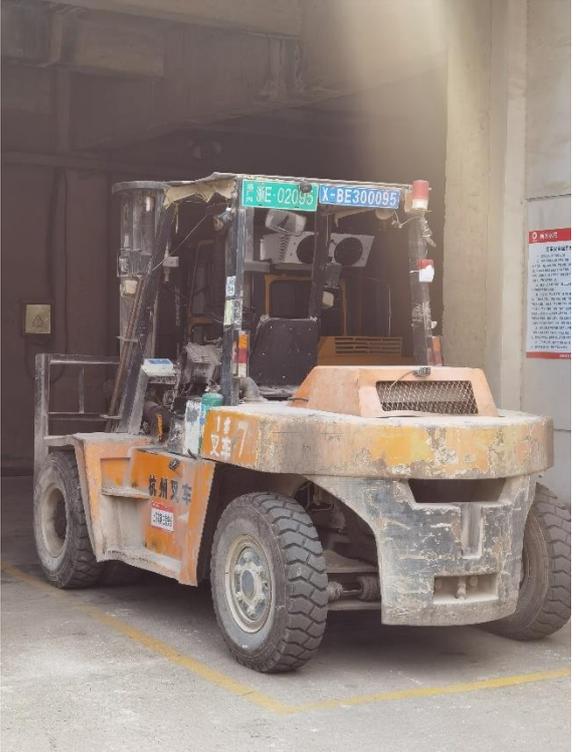
点位	改造前	改造后
非道路移动机械

<p>改造前老旧非道</p>

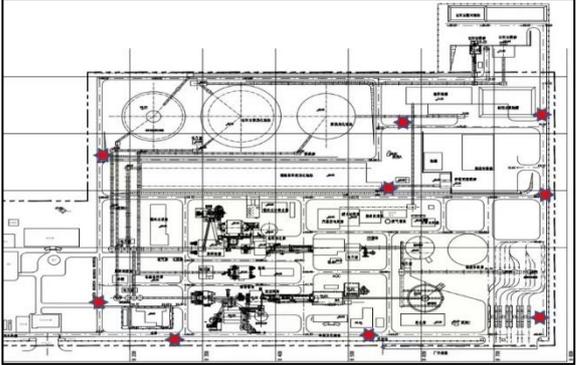
<p>改造后全厂区共布设9套微站</p>
无组织集中管控平台	<p>改造前未搭建平台</p>

槐坎南方按照《环境空气质量监测点位布设技术规范（试行）》（HJ 663—2013）要求开展空气质量监测微站布点及安装工作，分别在破碎站西南侧，熟料库西南侧，砂页岩破碎西南侧，厂内道路入口、中间、尾部，生料磨西南侧，回转窑西南侧以及石子均化库西南侧共安装 9 套空气质量监测微站。微站实时监测数据记录通过无组织集中管控平台集中监管。

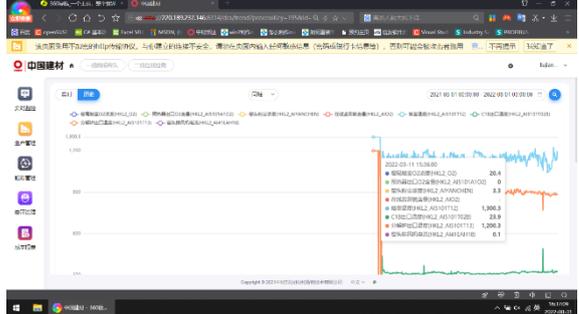
<p>改造后搭建超低排放集中管控平台</p>

槐坎南方建立了无组织集中控制平台，将全厂区无组织排放治理设施及相应的工作信号纳入平台，记录所有无组织排放源监测监控和治理设施的运行情况。

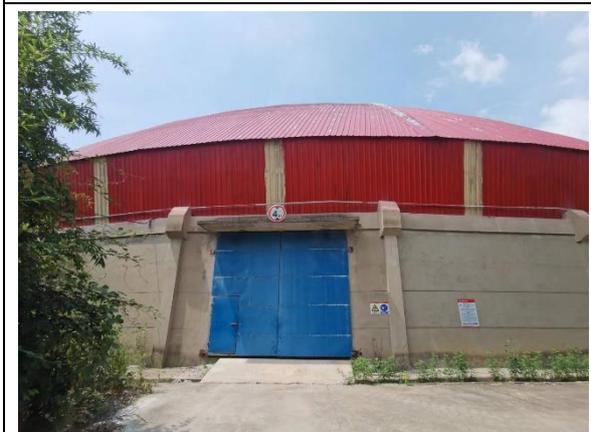
石灰石均化库全封闭

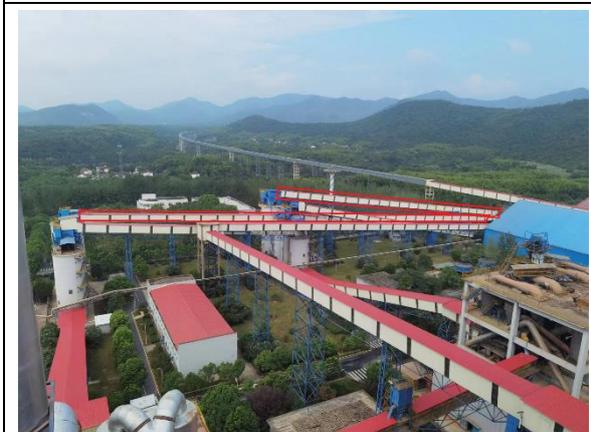
厂区内运输皮带全封闭廊道

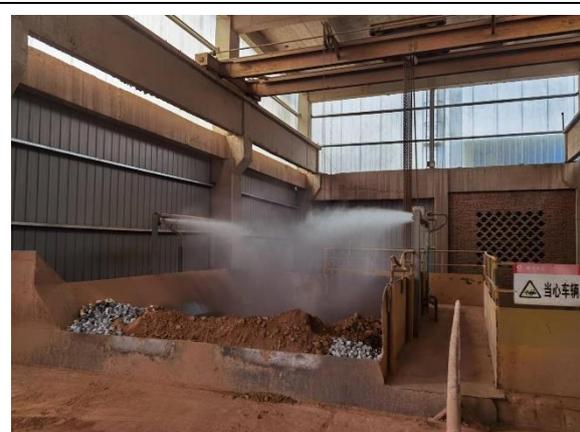
砂页岩破碎站卸料口干雾喷淋

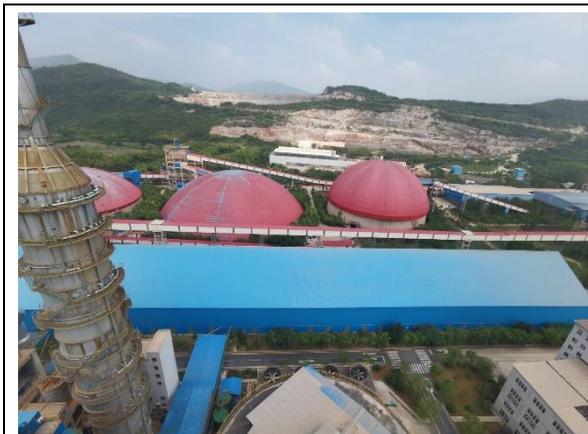
辅料库全封闭

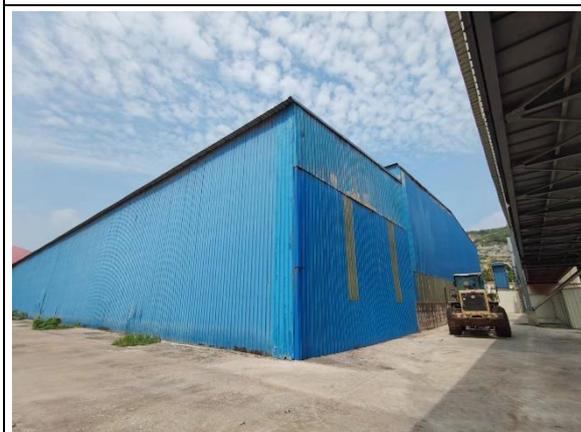
原煤平库全封闭

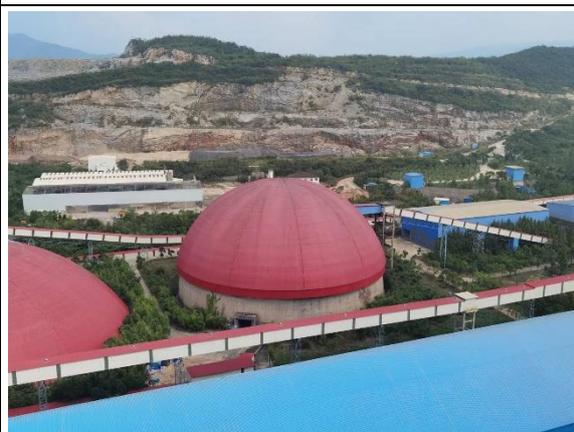
煤均化库全封闭

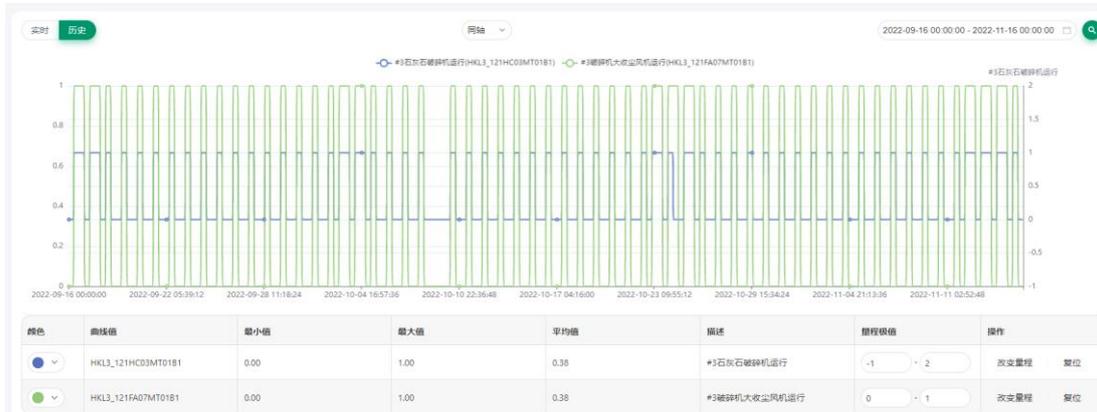
同步运行曲线

槐坎南方老厂区所有无组织排放源均已设置视频监控，对无组织治理设施运行状态及治理效果进行实时视频监控。同时，生产设备及配套除尘器的工作电流信号等信息均已纳入无组织集中管控平台，可实现同步运行监控功能。
