桐乡市羔羊水泥有限公司 超低排放改造工作总结

超低排放改造工作总结

2023年7月

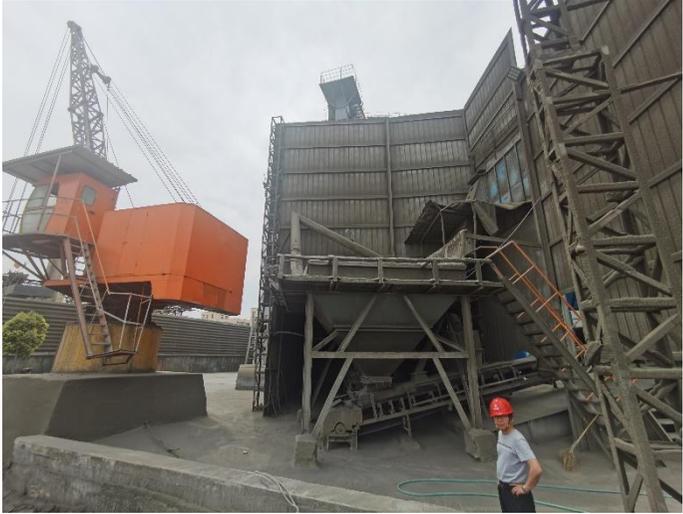
序号	改造点位	改造前	改造后
1	码头熟料吊机

<p data-bbox="663 970 1301 995">改造前，码头熟料吊机区域全开放无收尘，积灰严重</p>

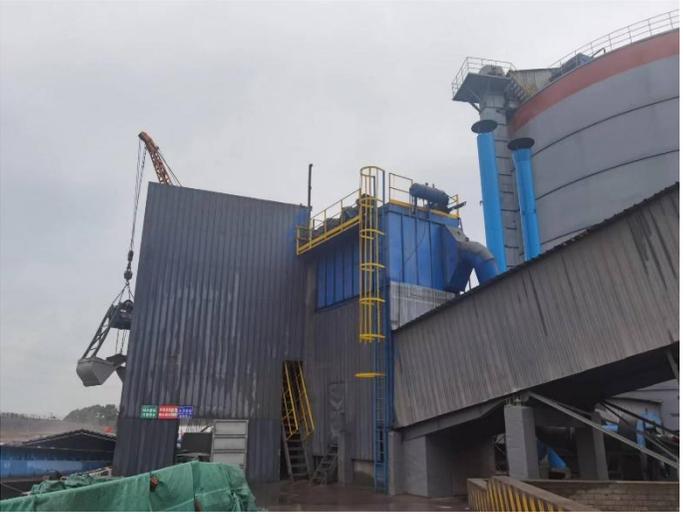
<p data-bbox="1386 970 2024 995">改造后整体区域封闭，并设置集气罩配套除尘器收尘</p>

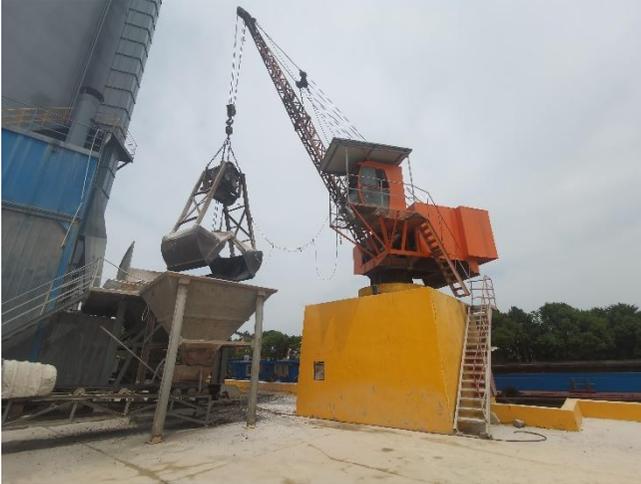
序号	改造点位	改造前	改造后
2	码头辅料吊机

<p data-bbox="714 783 1249 810">改造前，码头辅料吊机为建议料斗，无收尘</p>

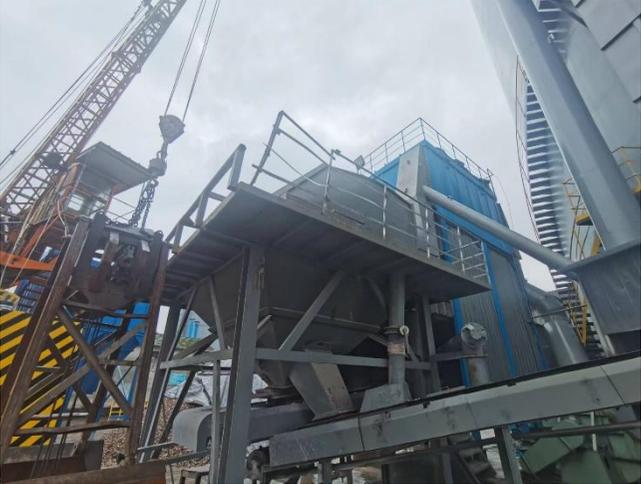
<p data-bbox="1377 783 2024 810">改造后，码头辅料吊机设置收尘罩，配套除尘器收尘</p>
3	辅料由码头至平库输送皮带廊道

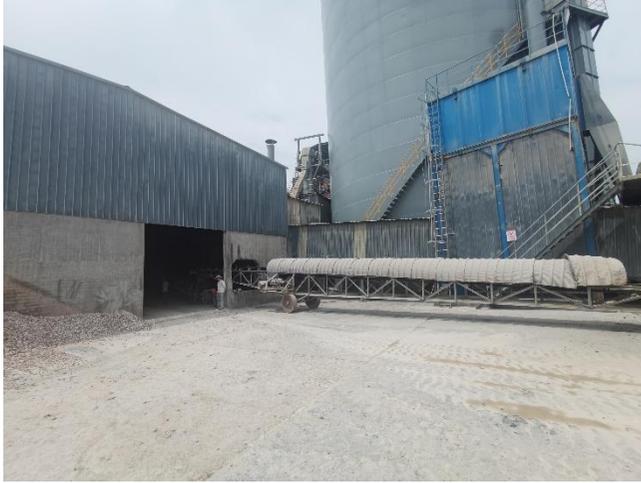
<p data-bbox="786 1310 1178 1337">改造前采用皮带罩，封闭不完全</p>

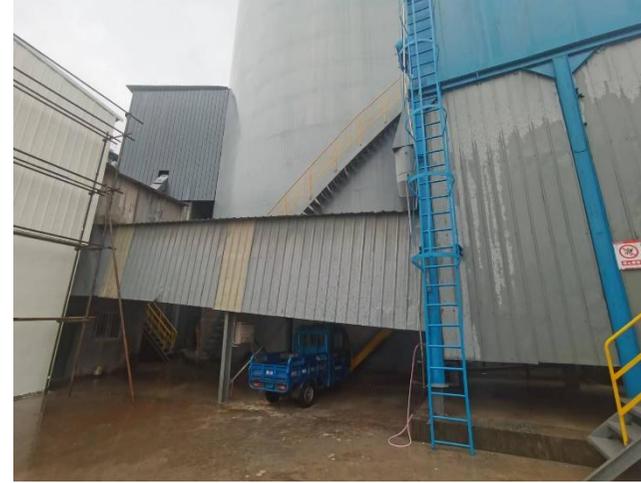
<p data-bbox="1543 1310 1856 1337">改造后，采用全封闭廊道</p>

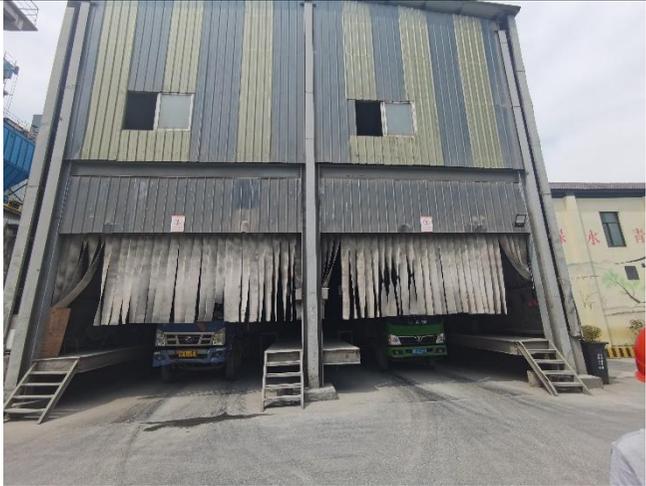
序号	改造点位	改造前	改造后
4	袋装水泥装车点位

<p data-bbox="824 778 1137 807">改造前，出入口未安装门</p>

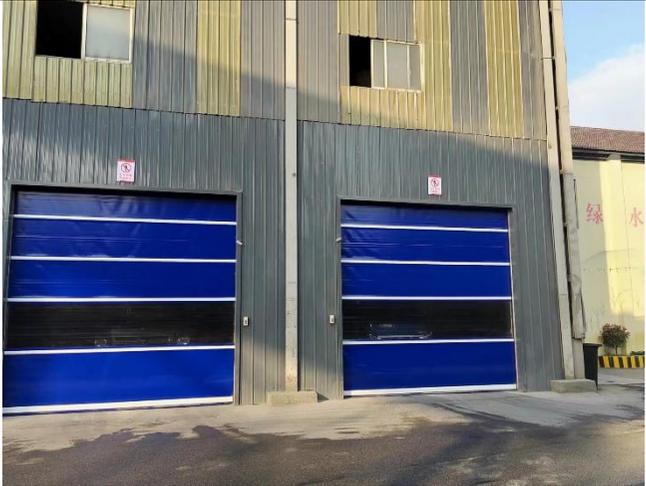
<p data-bbox="1462 778 1939 807">改造后，安装卷帘门，现场整洁无灰尘</p>
5	设备检修口

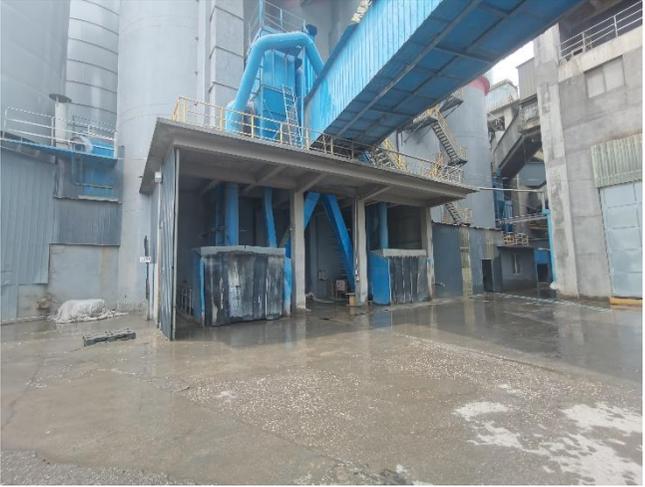
<p data-bbox="857 1305 1111 1334">改造前，检修口敞开</p>

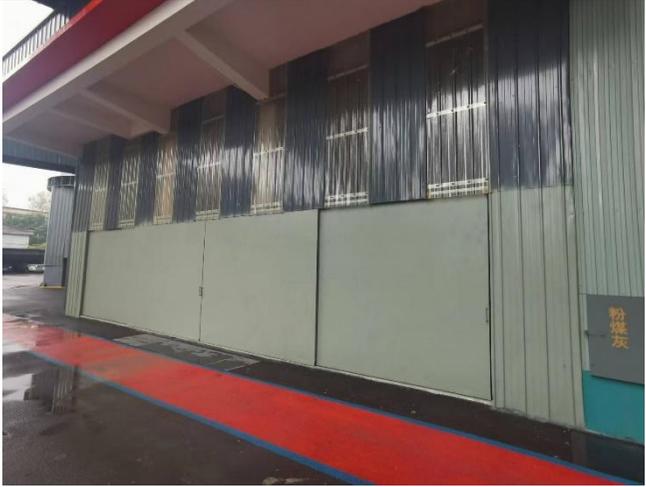
<p data-bbox="1518 1305 1883 1334">改造后，整体区域已完全封闭</p>

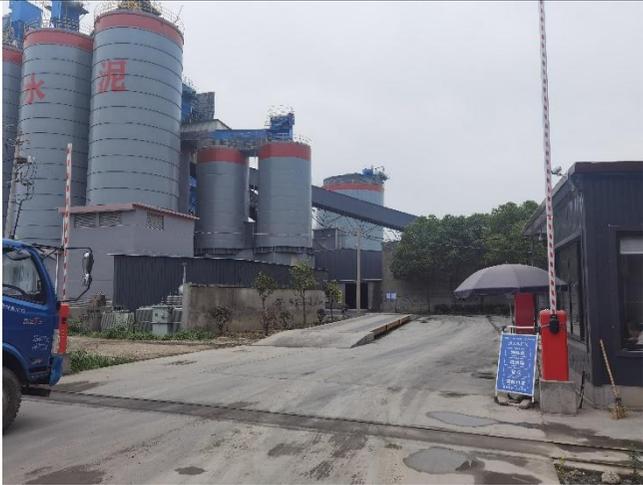
序号	改造点位	改造前	改造后
6	厂区门口

<p data-bbox="869 774 1093 805">改造前，无洗车站</p>

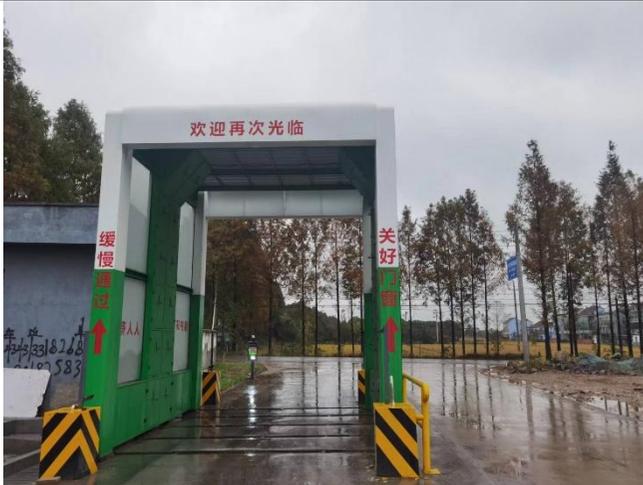
<p data-bbox="1473 774 1921 805">改造后，厂区门口规范化建设洗车站</p>
7	厂区内部道路

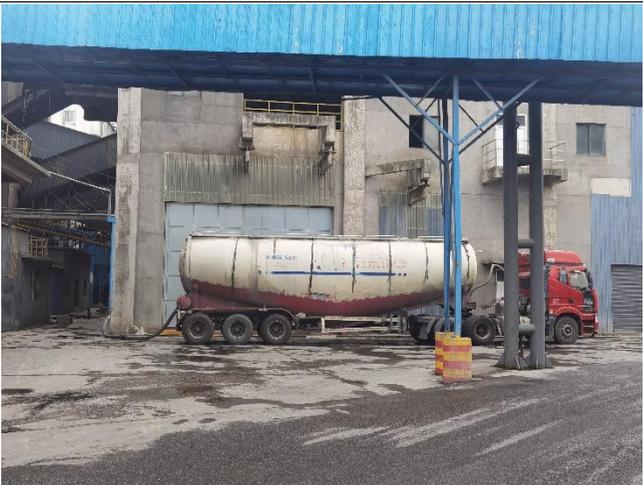
<p data-bbox="786 1300 1173 1332">改造前，内部道路存在积灰现象</p>

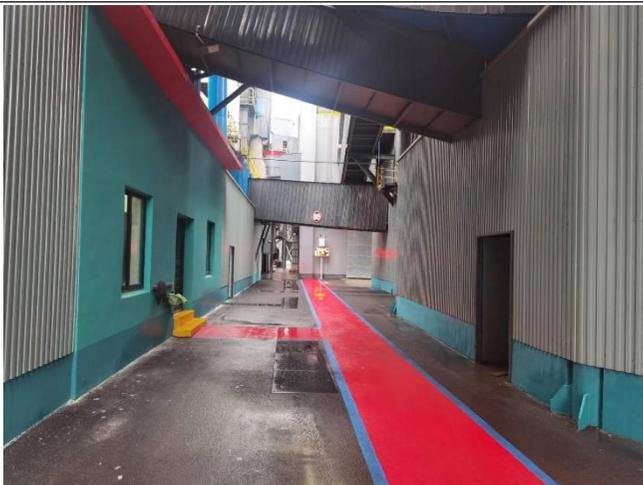
<p data-bbox="1420 1300 1980 1332">改造后，洒水车定期洒水作业，内部道路整洁</p>

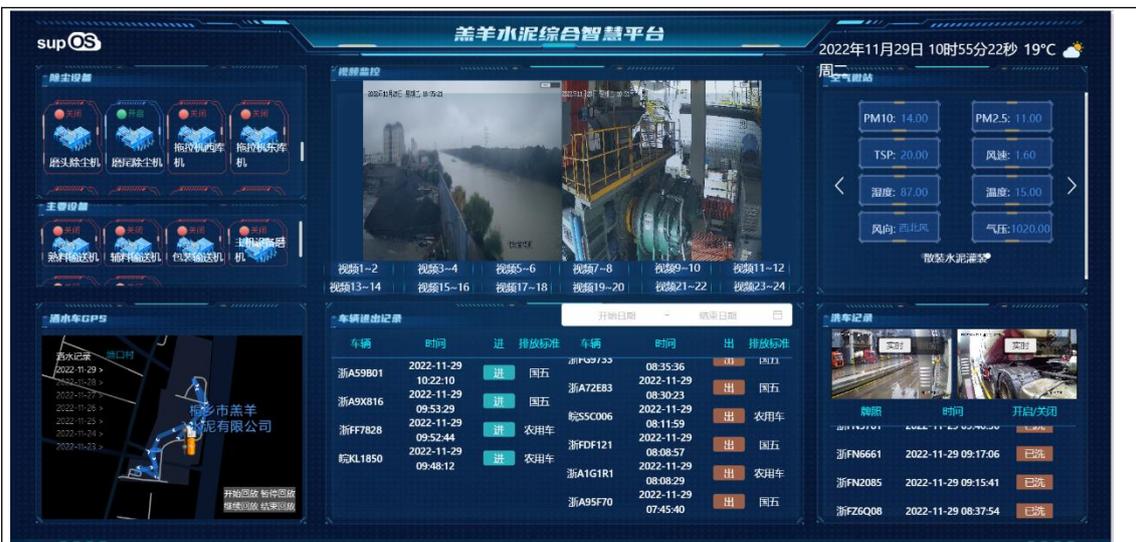
无组织排放集中管控平台

羔羊水泥建立了无组织集中管控平台，将全厂区无组织排放治理设施及相应的工作信号纳入平台，记录所有无组织排放源监测监控和治理设施的运行情况。

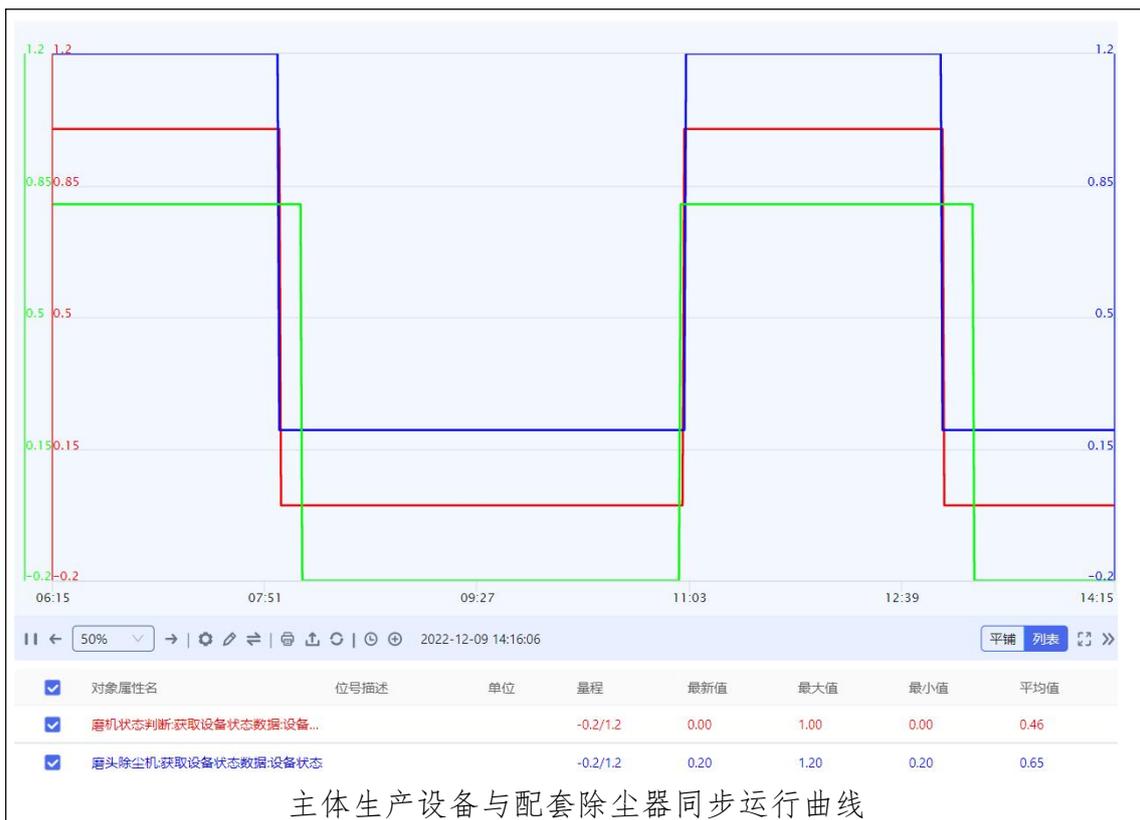
主体生产设备与配套除尘器同步运行曲线

羔羊水泥所有无组织排放源均已设置视频监控，对无组织治理设施运行状态及治理效果进行实时视频监控。同时，生产设备及配套除尘器的工作电流信号等信息均已纳入无组织集中管控平台，可实现同步运行监控功能。

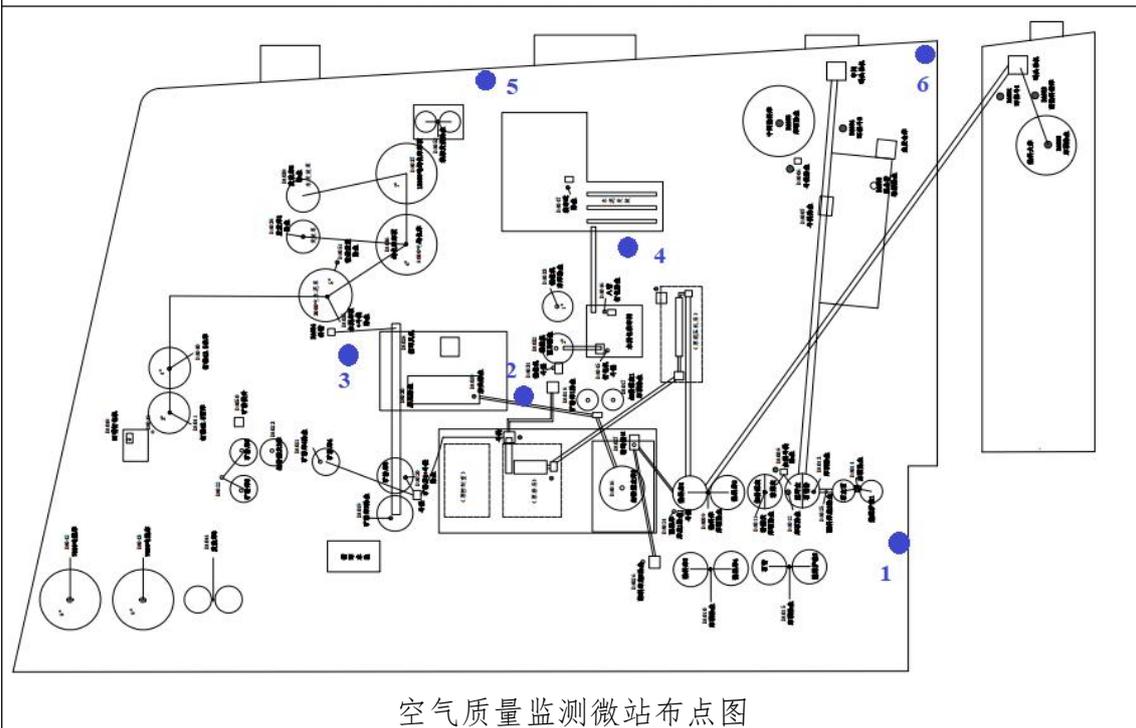
空气质量监测微站布点图

羔羊水泥按照《环境空气质量监测点位布设技术规范（试行）》（HJ 663—2013）要求开展空气质量监测微站布点及安装工作，分别在厂区货运门口、水泥发运码头、散装水泥装车点位、熟料卸船码头附近共安装 6 套空气质量监测微站。微站实时监测数据记录通过无组织集中管控平台集中监管。

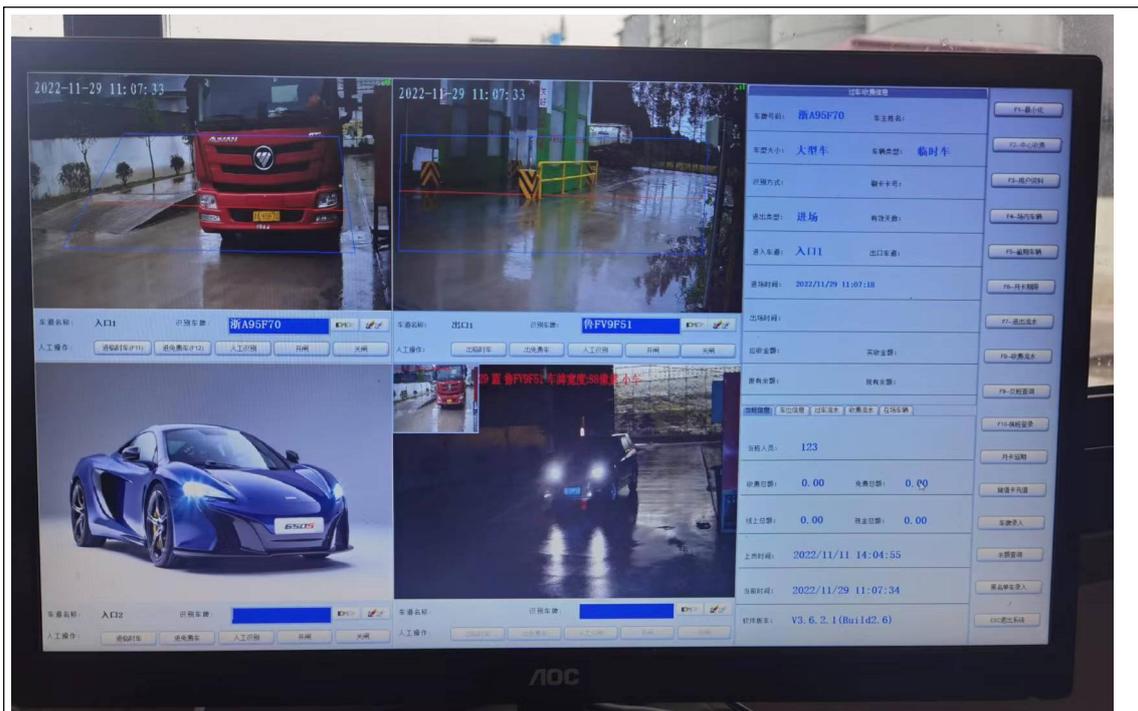
门禁和视频监控系統

羔羊水泥在厂区出入口、主要生产区域和主要无组织控制区域等重点点位设置监控摄像头共 24 个，且在无组织管控平台集成了重点点位视频监控画面。

羔羊水泥于对货运出入口的门禁系统进行升级改造，将达到国五及以上排放阶段的货运车辆信息预先录入系统之中。升级改造后的门禁系统不仅具备在系统中对进出厂车辆的排放阶段信息进行查询的功能，且具备国五及以上排放阶段的货运车辆自动抬杆的功能。

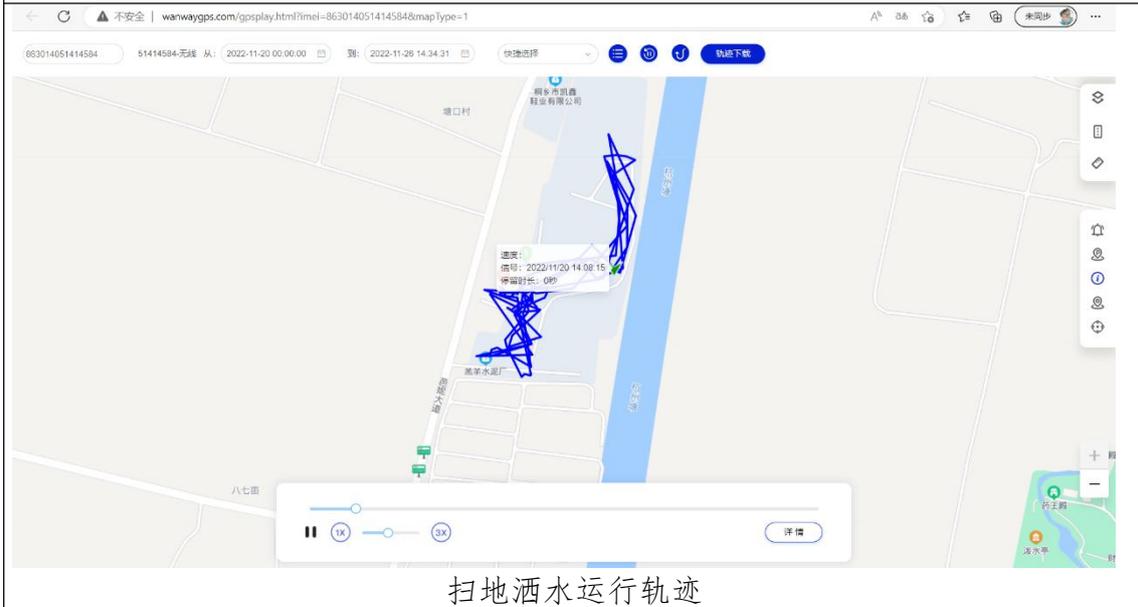
扫地洒水运行轨迹
